PRØVETAKING JERVSKOGEN

COWI AS har blitt engasjert av Malvik kommune for å vurdere om forurensing kan være årsak til døde kyr som ble funnet i området rundt Jervskogen skistadion. Det har så langt blitt funnet tre kyr. Kroppenes plassering er vist i kart i Vedlegg 1. Funndato er følgende:

Prøvetaking av vann i grøft i forbindelse med dødsfall hos kyr

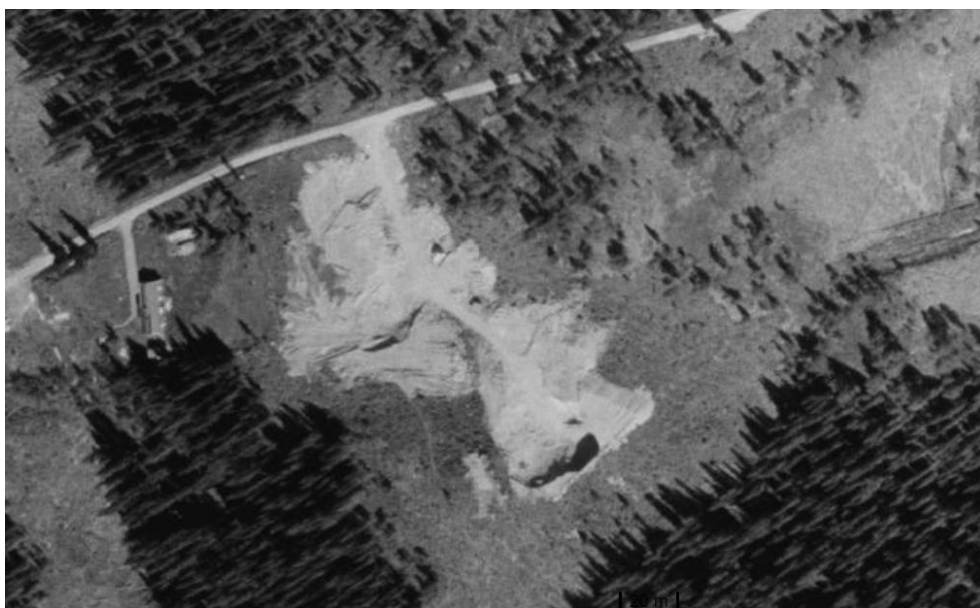
Figur 1. Flyfoto fra 1963.

Flyfoto fra 1963 (Figur 1) viser omfattende graving i området. Dette var i forbindelse med uttak av grus til forskjellige veiprosjekter. Neste flyfoto er fra 1976 (Figur 2), og viser at det fortsatt er aktivitet/grusuttak i området. Grustaket ble deretter (i 1980) tatt i bruk til deponering av kloakkslam fra Malvik kommune, men også Trondheim og Stjørdal kommune. Det foreligger ikke nye flyfoto før 2005, og da er det ikke lengre spor etter bassenget eller graving. Det foreligger ikke annen dokumentasjon enn en muntlig opplysning som tilsier at lagunen ble avsluttet og tildekt i 1986. Vedlegg 2 viser antatt plassering og utbredelse av bassenget basert på muntlige opplysninger.

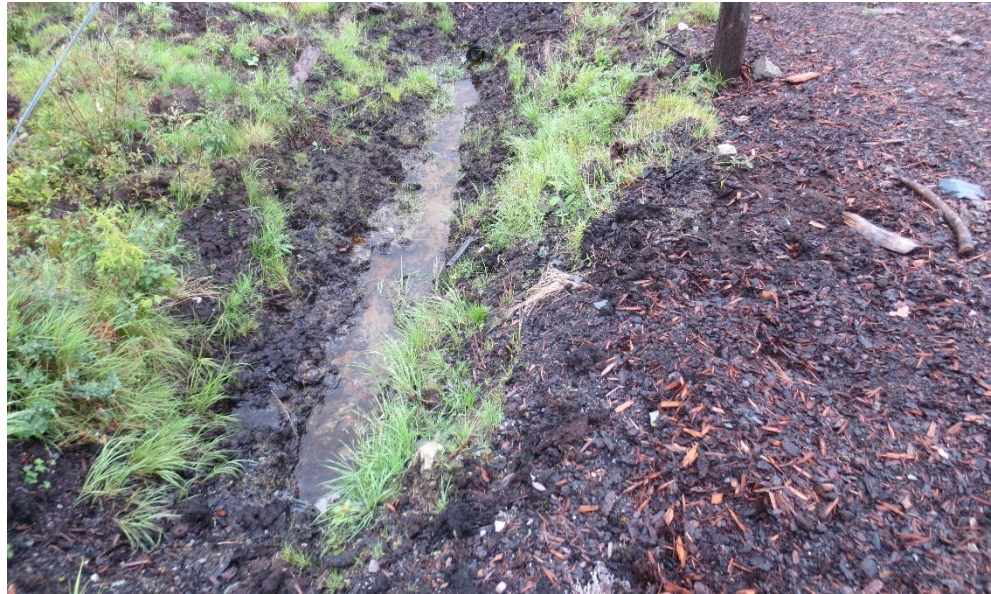
I forbindelse med befaring sammen med representant fra Malvik kommune, den 19. august, ble forskjellige vannløp i terrenget inspisert. Det er flere grøfter i området, og i alle unntatt én er det ikke spor av utfellinger av jern og mangan i form av brunt slam (Figur 3). Punktet lengst oppstrøms med utfellinger er markert i Figur 4. Vannet går fra dette punktet i rør under skiløype til bekken som er vist i Figur 5 og Figur 6.

Figur 3. Flere grøfter i området

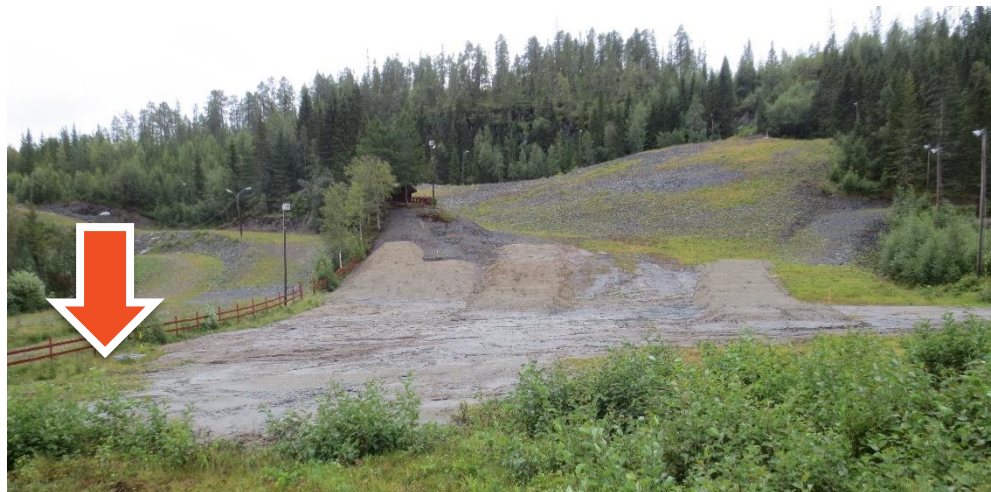
Figur 4. Pilen indikerer punktet lengst oppstrøms hvor det er observert vann og utfellinger

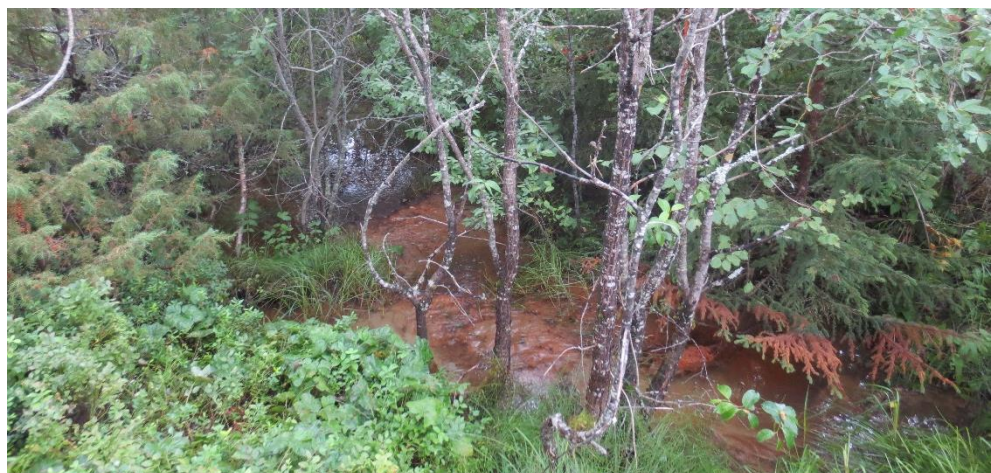
Det er tydelige spor etter kyr rundt bekken, også helt ned i vannet. Det var også spor etter beiting langs med bekken. Det ble i tillegg observert sau i området. Det bør tillegges at det i perioden hadde vært tørre forhold og lite nedbør, noe som kan ha ført til mangel på drikkevann andre plasser. Samtidig kan det bety at konsentrasjonen av eventuelle miljøgifter er høyere enn ved nedbør og mye vannføring.

Figur 5. Bekk med utfellinger av jern og mangan. Utfellinger på trærne indikerer at vannstanden varierer en god del.

Malvik kommune må vurdere om det er ønskelig med videre tiltak i bekken for å håndtere forurensning. Vannet egner seg ikke som drikkevann basert på analyse av E.coli. Bekkens plassering i et rekreasjonsområde fører til en risiko for human eksponering, samtidig som forurensingen i form av utfelling av slam er sjenerende. Et anlegg med lufting og sedimentasjon før videre utløpt i bekkeløp vil kunne fjerne det meste av forurensingen. Metallene felles ut i forbindelse med oksidering. Dette skjer nå i bekken, men kan kontrolleres i samlet rensetrinn isteden. Videre bør skilting vurderes.

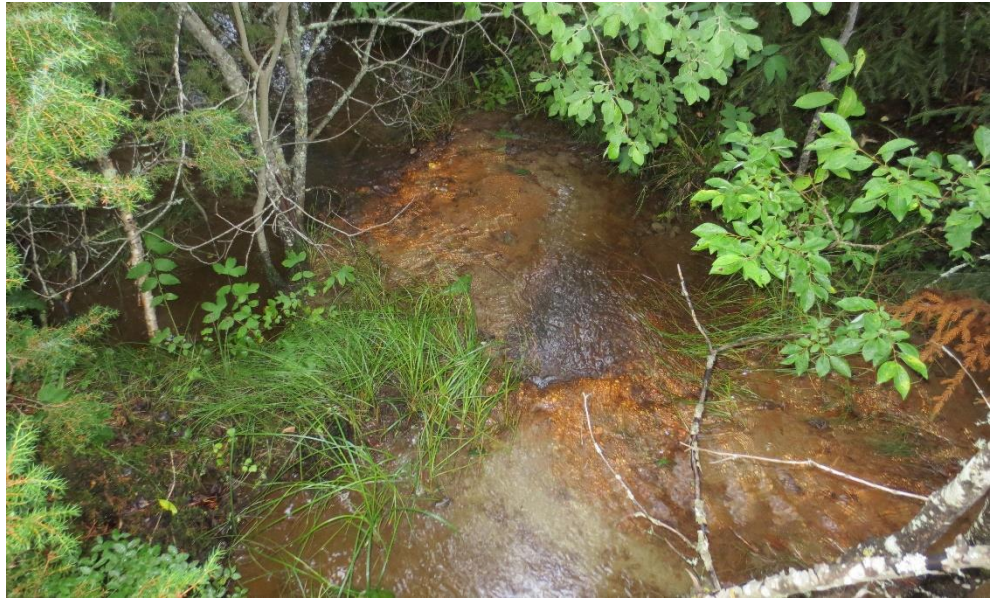
Figur 6. Bunn av bekken er dekket med slam.

Sedimentprøven viser at slammet på bunnen av bekken i høy grad er sammensatt av jern og mangan. Slammet inneholder også tungmetaller, men ikke i høye konsentrasjoner. PCB og PAH ble ikke detektert. Analysene av tinnorganiske forbindelser viste at innholdet av MBT var over deteksjonsgrensen, men lavt (Tabell 2). Konsentrasjonene er sammenlignet med tilstandsklassene i M608 (Tabell 3). Alle konsentrasjonene faller in under tilstandsklasse 1 unntatt sink som er i tilstandsklasse 2.

Sedimentprøven inneholder lave konsentrasjoner av tungmetaller og MTB. Konsentrasjonene tilsier ikke at vannet eller sedimentene er akutt toksisk. Analysene inkluderer kun de mest vanlige miljøgiftene. Det er som regel tungmetaller eller bakterier som fører til akutt toksisitet, men det er mulig å gjennomføre mer omfattende screeninganalyser for å se etter andre miljøgifter. Utfellingene i bekken er genererende med utgjør ikke en helse- eller miljørisiko.

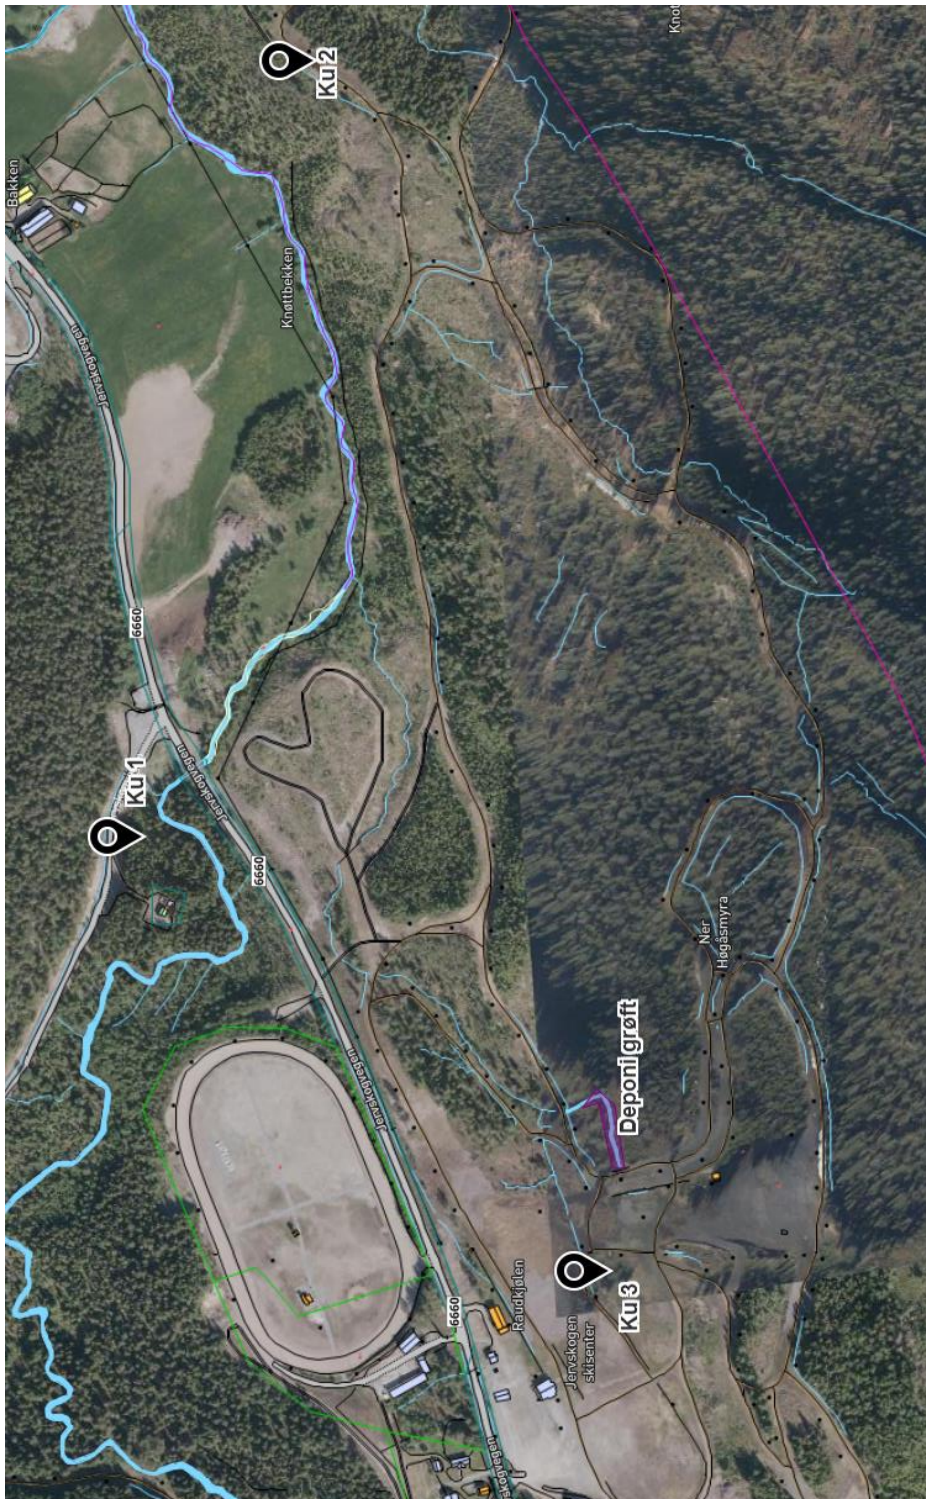
Vedlegg 1 – Kart funn av kyr

- > Ku 1 - 31. juli
- > Ku 2 - 7. august
- > Ku 3 - 9. august.
