Oversender supplerende sedimentundersøkelser for området utenfor jernbanenes tidligere impregneringsverk i Hommelvik

Oppdrag: **Nygården - Hommelvik**

Emne: **Supplerende sedimentundersøkelse**

Oppdrag- / Rapportnr. **413602 - 1**

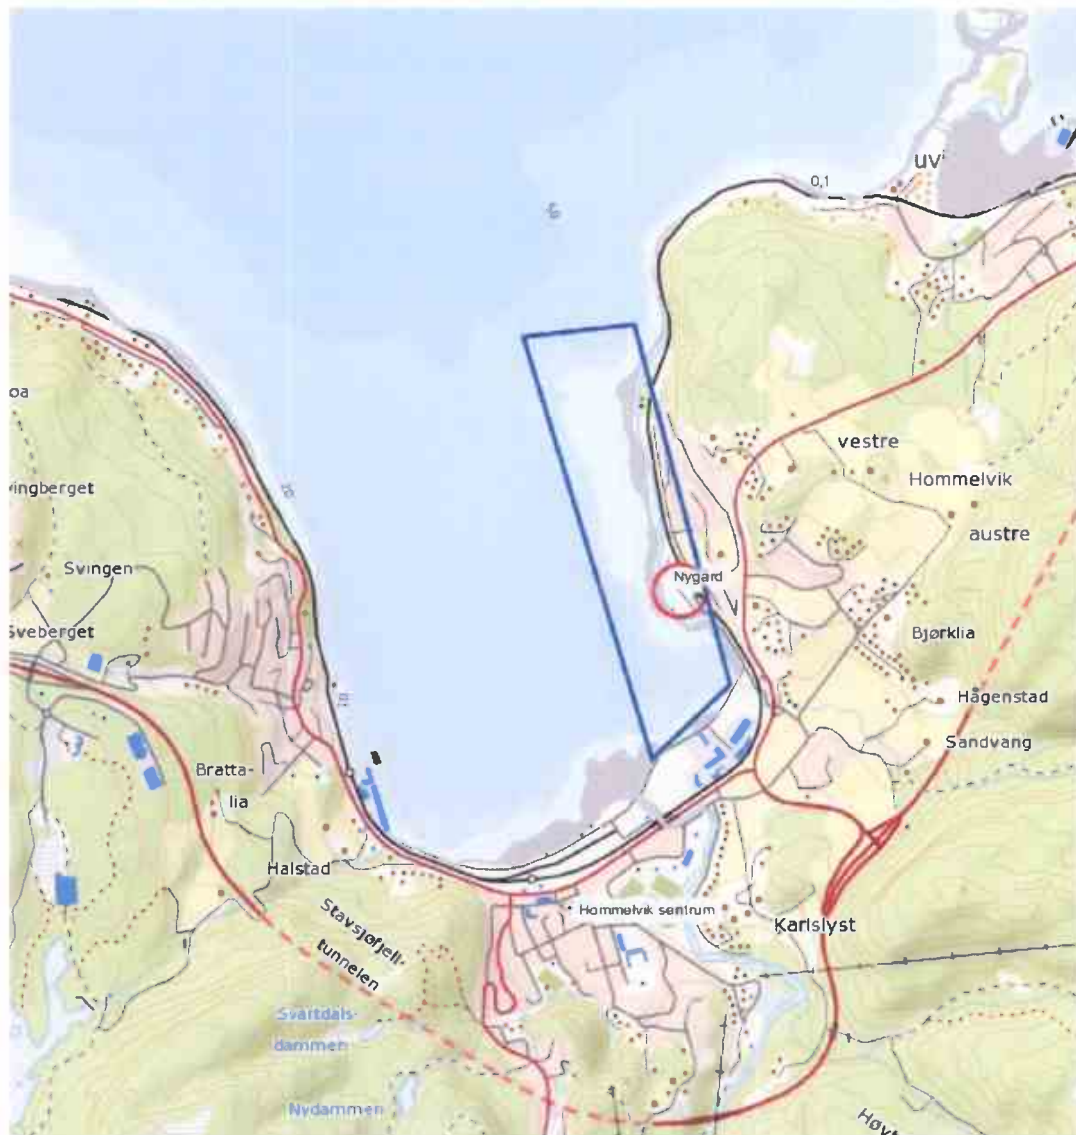
Figur 1 Beliggenhet av det undersøkte området

Figur 1 viser beliggenhet av det undersøkte området i Hommelvik. Rød sirkel markerer omtrentlig beliggenhet av kreosotimpregneringsverket, mens blått polygon viser omtrentlig utstrekning av den gjennomførte undersøkelsen.

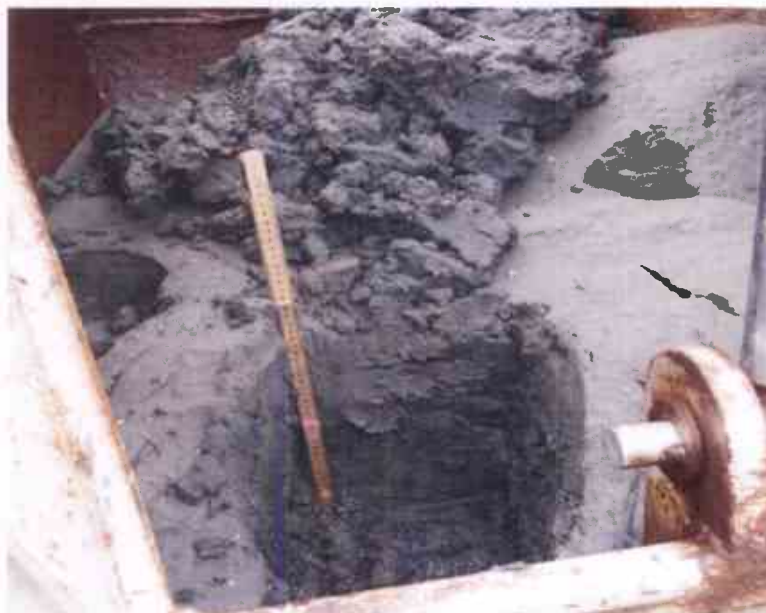
Figur 4 Tørre, siltige sandmasser fra prøvepunkt MC3

Figur 4, 5 og 6 illustrerer variasjonen i massesammensetning i området.

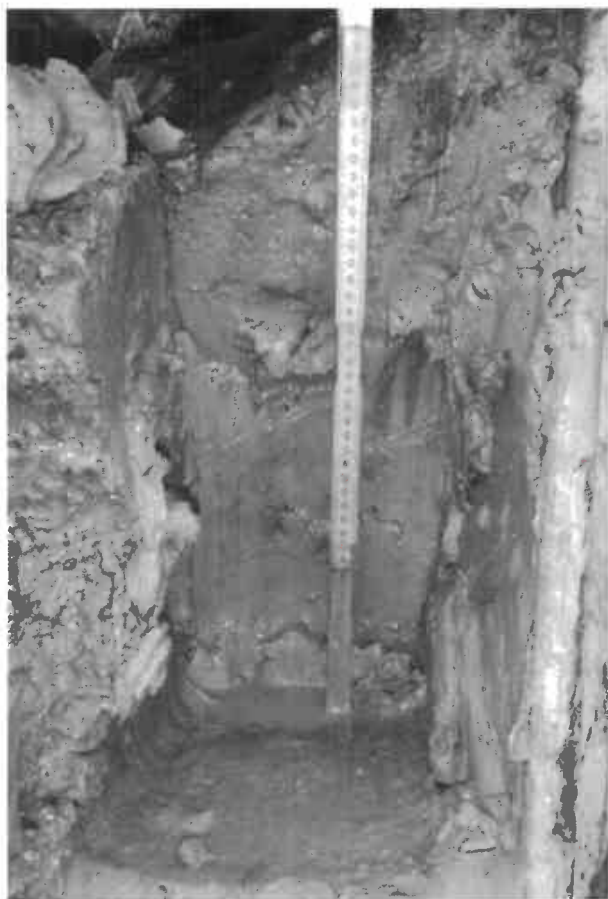
Figur 5 Plastisk leire fra prøvepunkt MC11

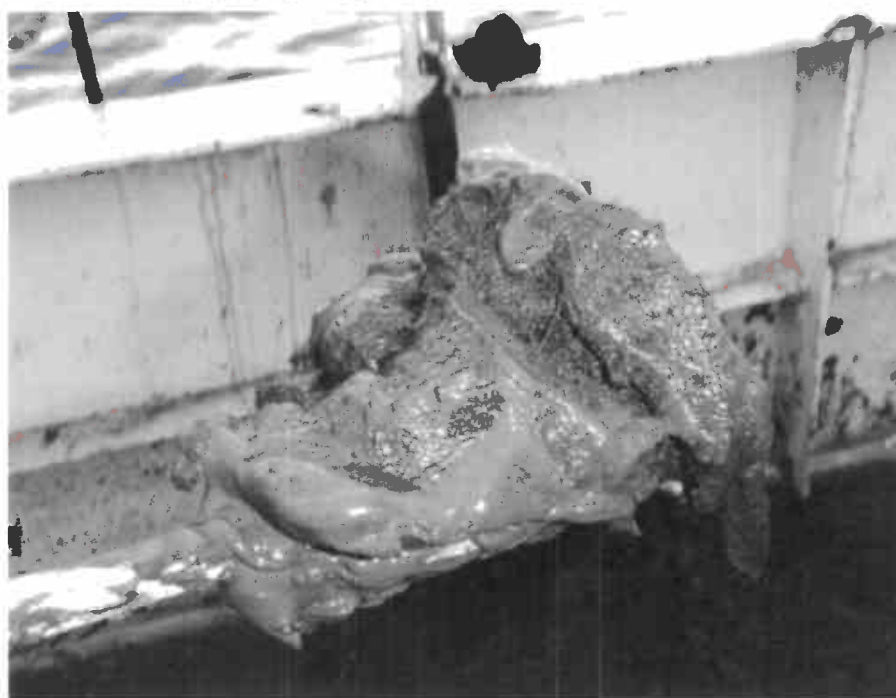
Figur 6 Siltige sandmasser med fuktig brunfarget topplag, fra prøvepunkt MC10

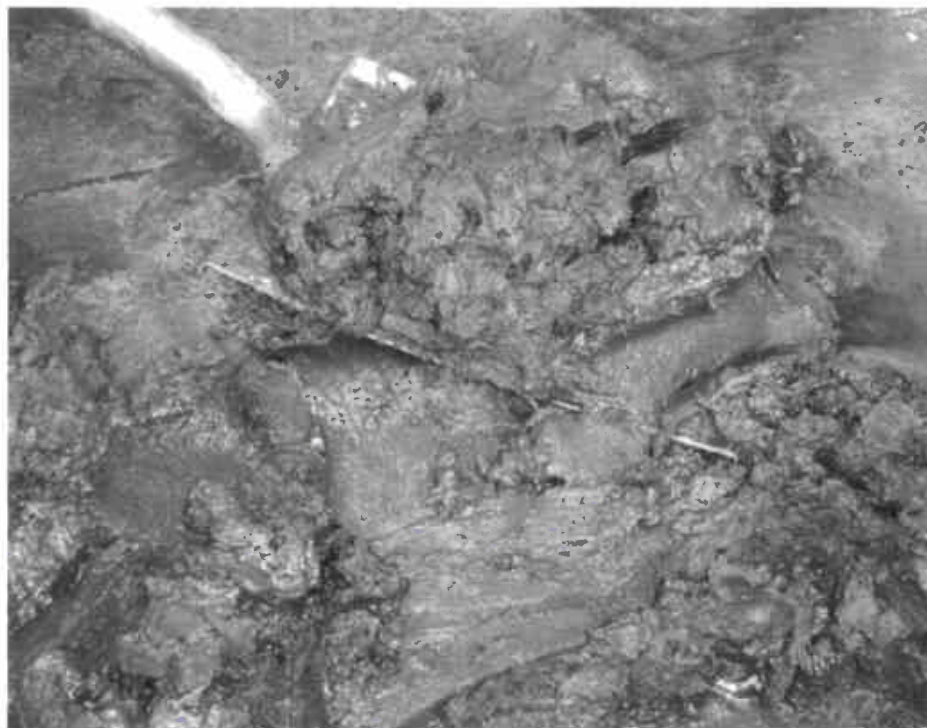
I prøvepunkt MC6 ble det registrert frifase olje i prøvesjiktet fra 5 til 15 cm, jfr. figur . Figur 7. Også i punkt MC25 ble det registrert oljelukt, i nivå ca. 20 til 37 cm under sjøbunnen.

Figur 7 Frifase olje, registrert i sjikt 5-15 cm i prøvepunkt MC6

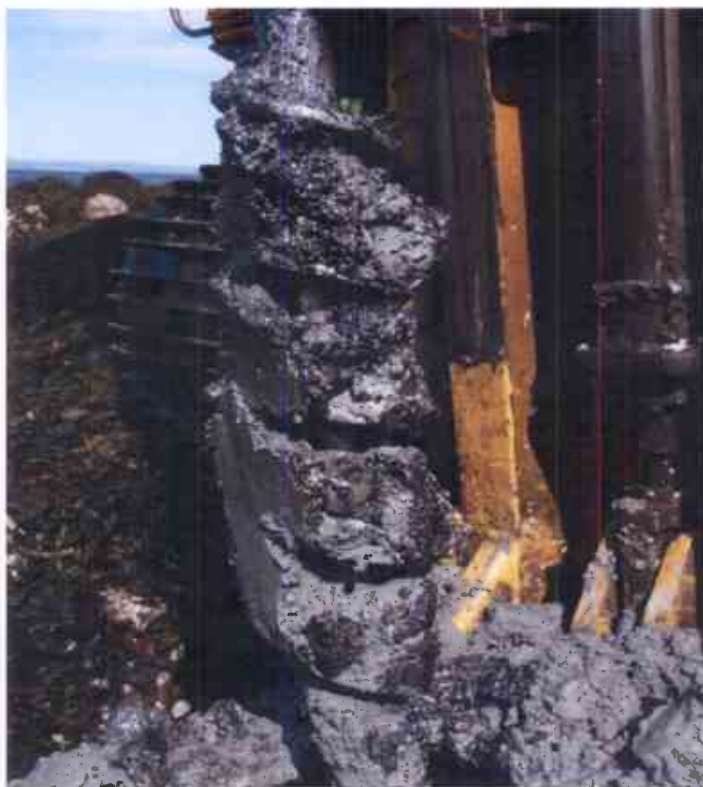
I alle punkter ble det registrert kreosotlukt av underliggende masser (siltig sand). I MC31 og MC32 ble det også registrert frifase kreosot i overflatelaget, og oljefilm på vannet og steiner i nærheten. Her var det meget sterk kreosotlukt av underliggende masser.

Figur 9 og 10 viser frifase kreosot i topplag av grus, samt på steiner, i området rundt prøvepunkt MC31 og MC32.

Figur 9 Prøvepunkt MC32. Frifase kreosot i gruslaget på toppen. Underliggende masser av siltig sand, med markert kreosotlukt.

Det må etter vår vurdering gjøres tiltak i strandsonen, som sikrer at brukere av området ikke kan eksponeres for sterkt forurenset materiale, eller ren kreosot. Dette kan oppnås gjennom å tildekke arealer der slik forurensning er påvist, og som vil være tilgjengelig for eksponering (dvs. faller tørt ved fjære sjø). Tildekkingen kan eventuelt utføres i kombinasjon med delvis masseutskifting.

Før tiltak utføres i strandsonen, må all tilførsel av forurensning fra land stoppes.

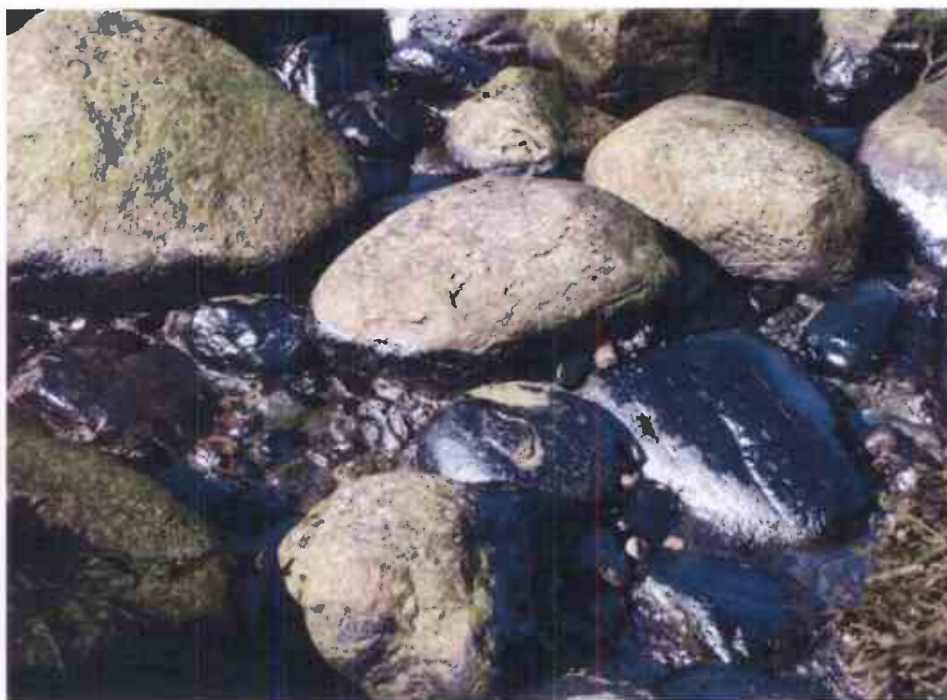
Figur 10 Frifase kreosot på overflatemasser i området ved MC31.
