Vannøkologiske undersøkelser i vannområde Nea i 2013

Tittel Vannøkologiske undersøkelser i vannområde Nea i 2013.	Løpenr. (for bestilling) 7053-2016	Dato 13.06.2016
	Prosjektnr. Undernr. 13240	Sider Pris 76
Forfatter(e) Aanes, Karl Jan Berger, Hans Mack Persson, Jonas Bergan, Morten Andre	Fagområde Ferskvann	Distribusjon Åpen
	Geografisk område Midt-Norge	Trykket NIVA

Det ble høsten 2013 foretatt undersøkelser av vannkvalitet, bunndyr og ungfisk av laksefisk samt vurdert hydromorfologiske forhold i utvalgte vannforekomster i vannområde Nea. Resultatene er benyttet til å typifisere vannforekomstene, samt å klassifisere økologisk tilstand ved bruk av bunndyr som kvalitetselement, med vannkjemiske resultater som støtteparametre. Videre er miljøtilstand vurdert på bakgrunn av laksefisk som kvalitetselement, med støtte fra hydromorfologiske påvirkningsfaktorer og andre forhold som ble registrert. Datagrunnlaget og informasjonen innhentet i rapporten vil inngå i kunnskapsgrunnlaget for vannforekomster i vannområde Nea.

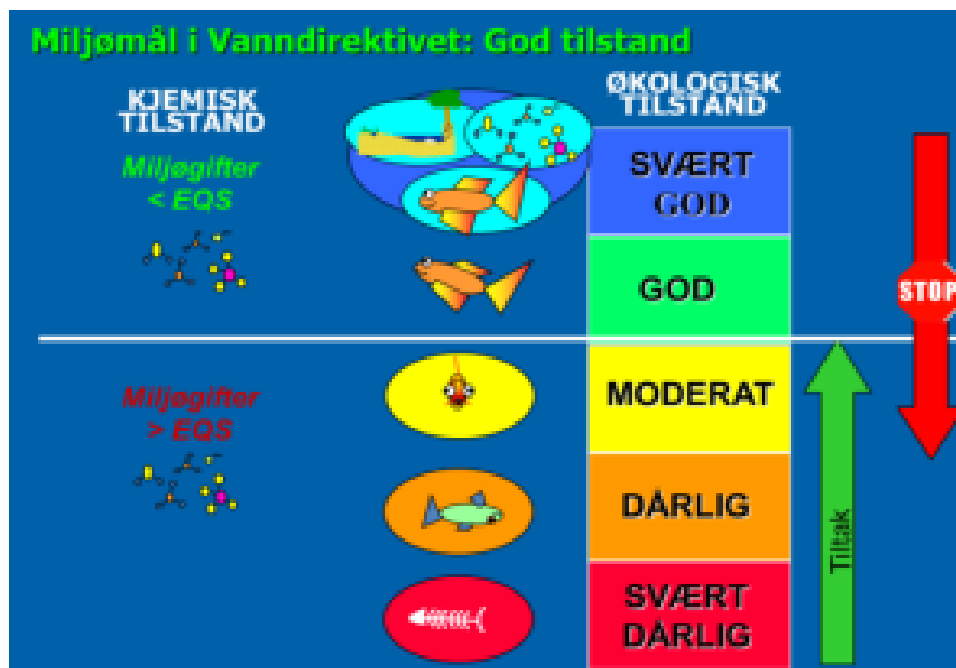
Figur 1. Prinsippskisse for klassifisering av økologisk og kjemisk tilstand.

Disse prinsippene er illustrert i **Figur 1**.

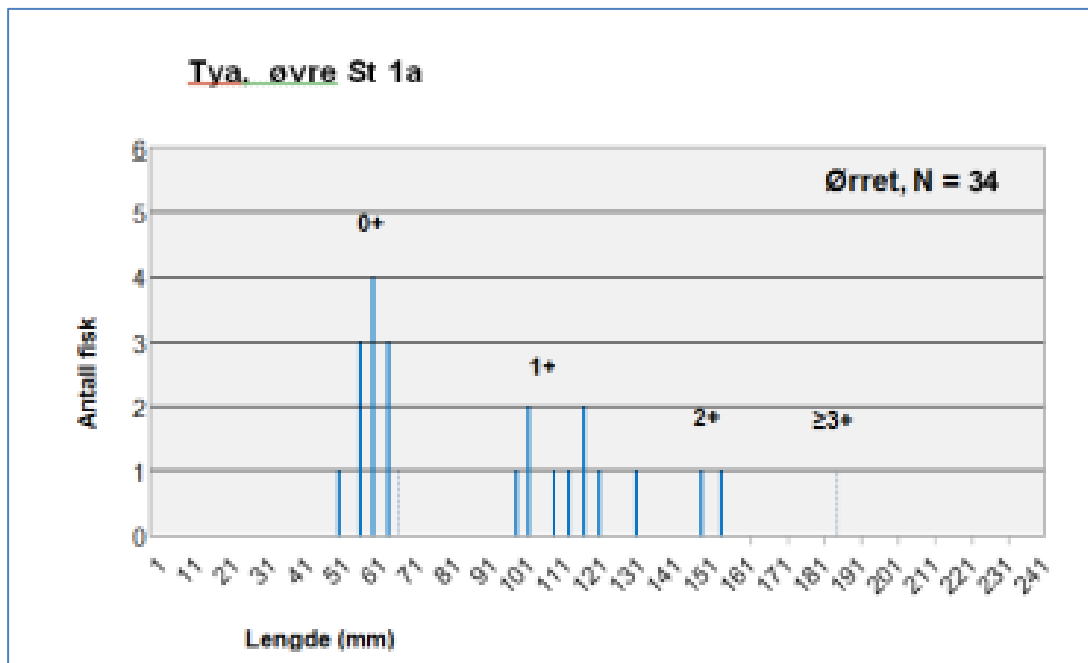
Figur 6. Lengdefordeling for ørret fra stasjon 1 (1a), Tya, nedstrøms Reitanvegen. Ørretfangsten fordeler seg på fire årsklasser, inklusive årsyngel.

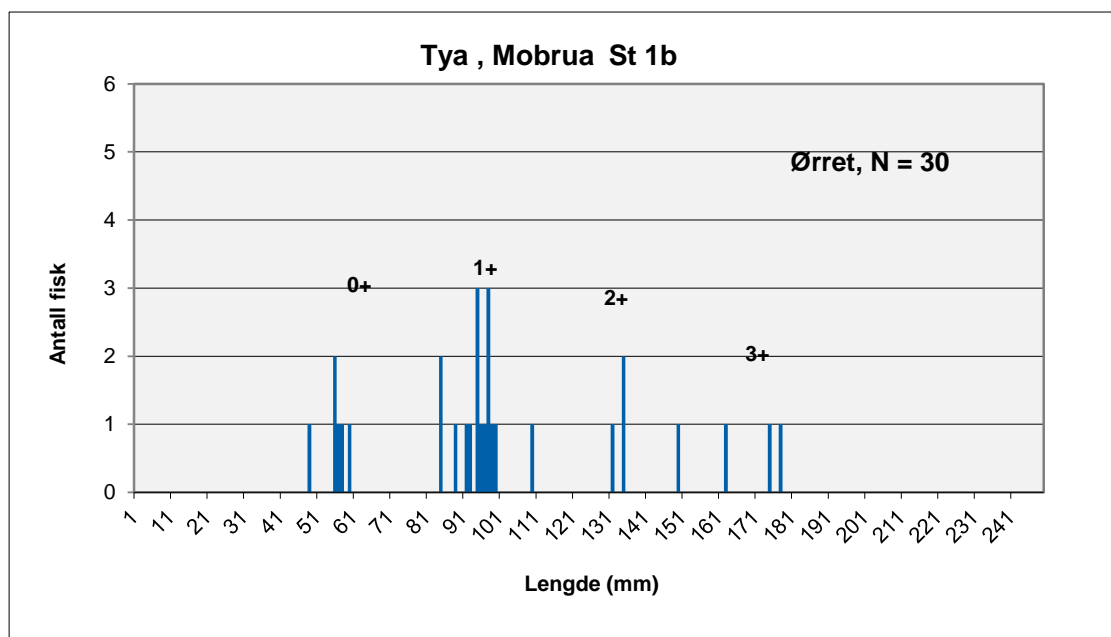
Figur 11. Lengdefordeling for ørret fra stasjon 1b, Mobrua.

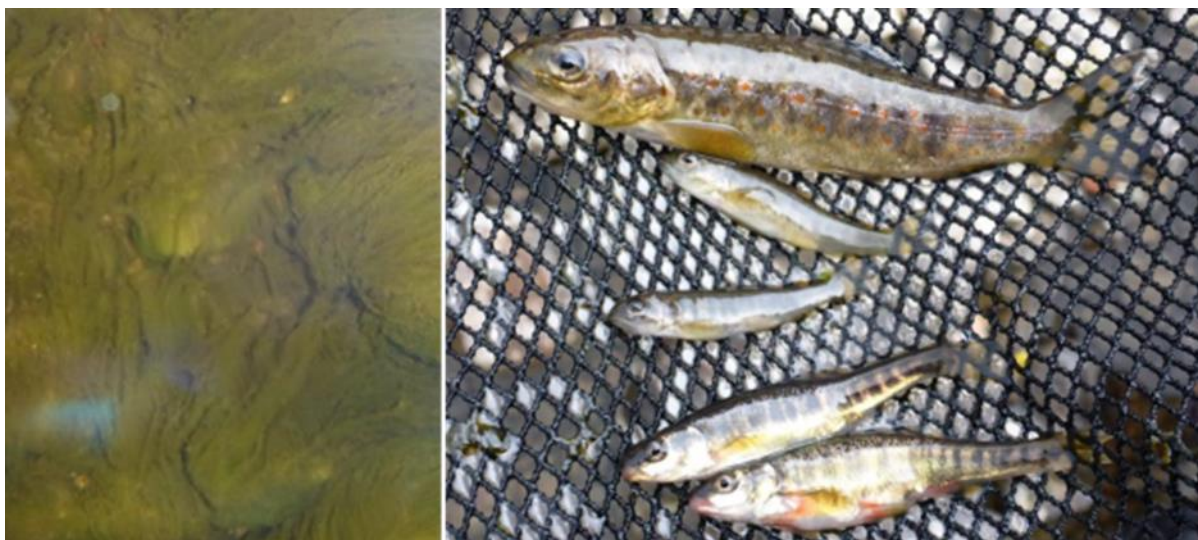
Figur 13. Stedvis sterk vekst av grønnalger (t.v.). Fangst av to årsklasser av ørret, samt mye ørekyte (t.h).

Det ble registrert ørret og ørekyte på stasjon 1d. Ørretmaterialet fordeler seg på to årsklasser. Tettheten var 8,9 årsyngel og 2 ungfisk per 100 m², og samlet tetthet for ørekyte var 22,9 ind. per 100 m² (**Figur 13**). Dette viser at ørekyte er dominerende art i området. Det var stedvis mye vekst av trådformete påvekststalger (**Figur 13**).

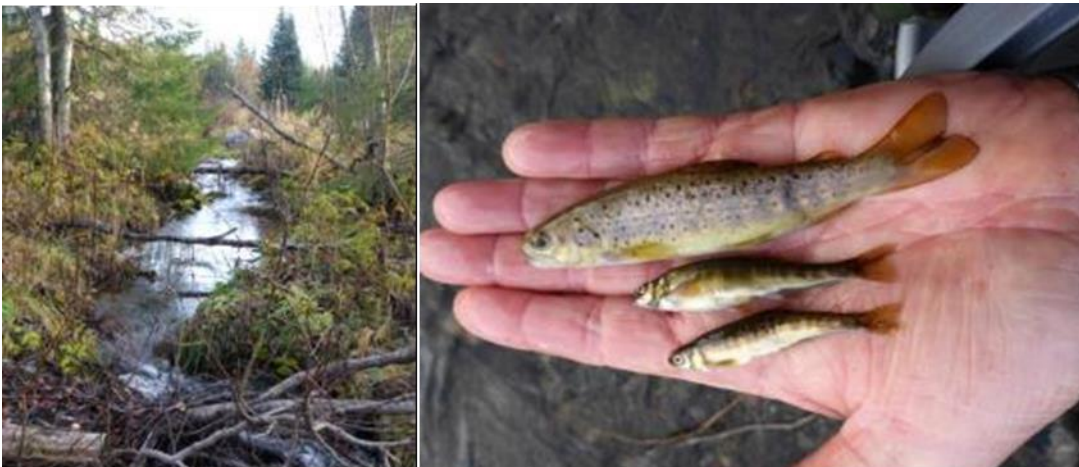
Figur 16. Nær samløp til Nea kommer det inn en liten sidebekk fra øst til Tya (t.v.) Fiskefangst (t.h.).

Det ble registrert kun én ettårig ørret og to ørekyter på denne stasjonen ved kvalitativt el-fiske. Den begrensede fangsten antyder at tettheten er lav for begge artene (**Figur 16**).

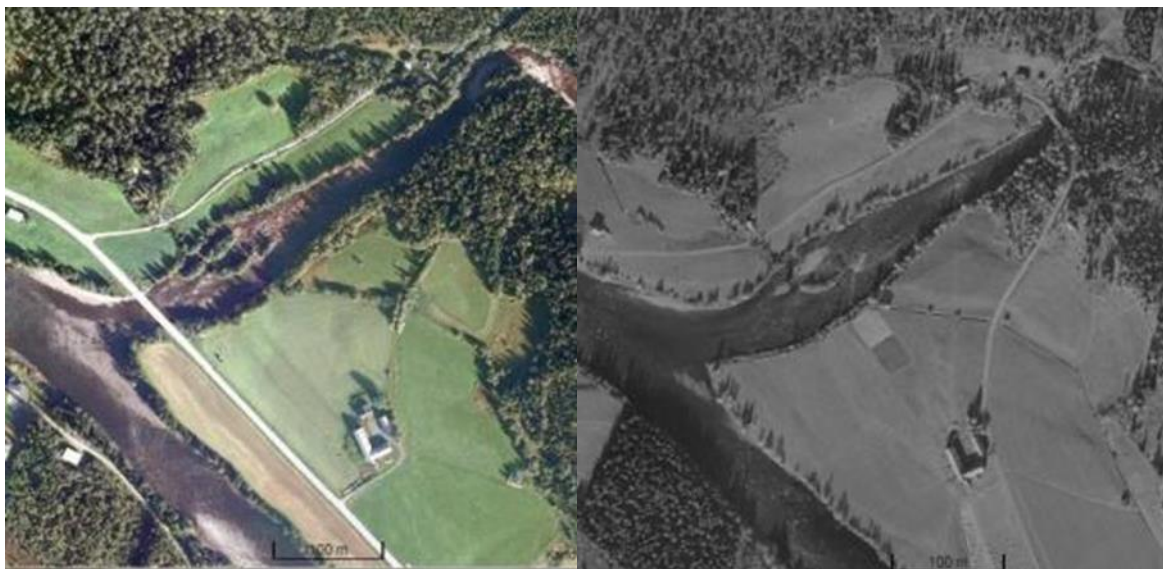
Figur 24. Lødølja v/utløp Nea. Flyfoto fra 2010 og 1953 (t.h). (www.kart.finn.no).

Lødøljas naturlige vannløp synes intakt og det er mer kantskog i dag enn i 1953 (**figur 24**). Vannføringsregimet i Lødølja er imidlertid betydelig redusert etter at Lødølja ble overført til Gammelvollsjøen, som fikk demning på utløpselva Holmsåa. Vannet blir ført videre i tunnel (under Nea) til Sellisjøen på sørsida av Nea og til Tya kraftverk. Det er bare tilsig fra restfeltet som bidrar med vann til Lødølja og det er ingen pålagt minstevannføring. Lødøljas funksjon som fiskeelv med egen stamme og gyteelv for deler av ørretstammen i Nea er sterkt redusert. Elvestrengen vurderes som sterkt modifisert.

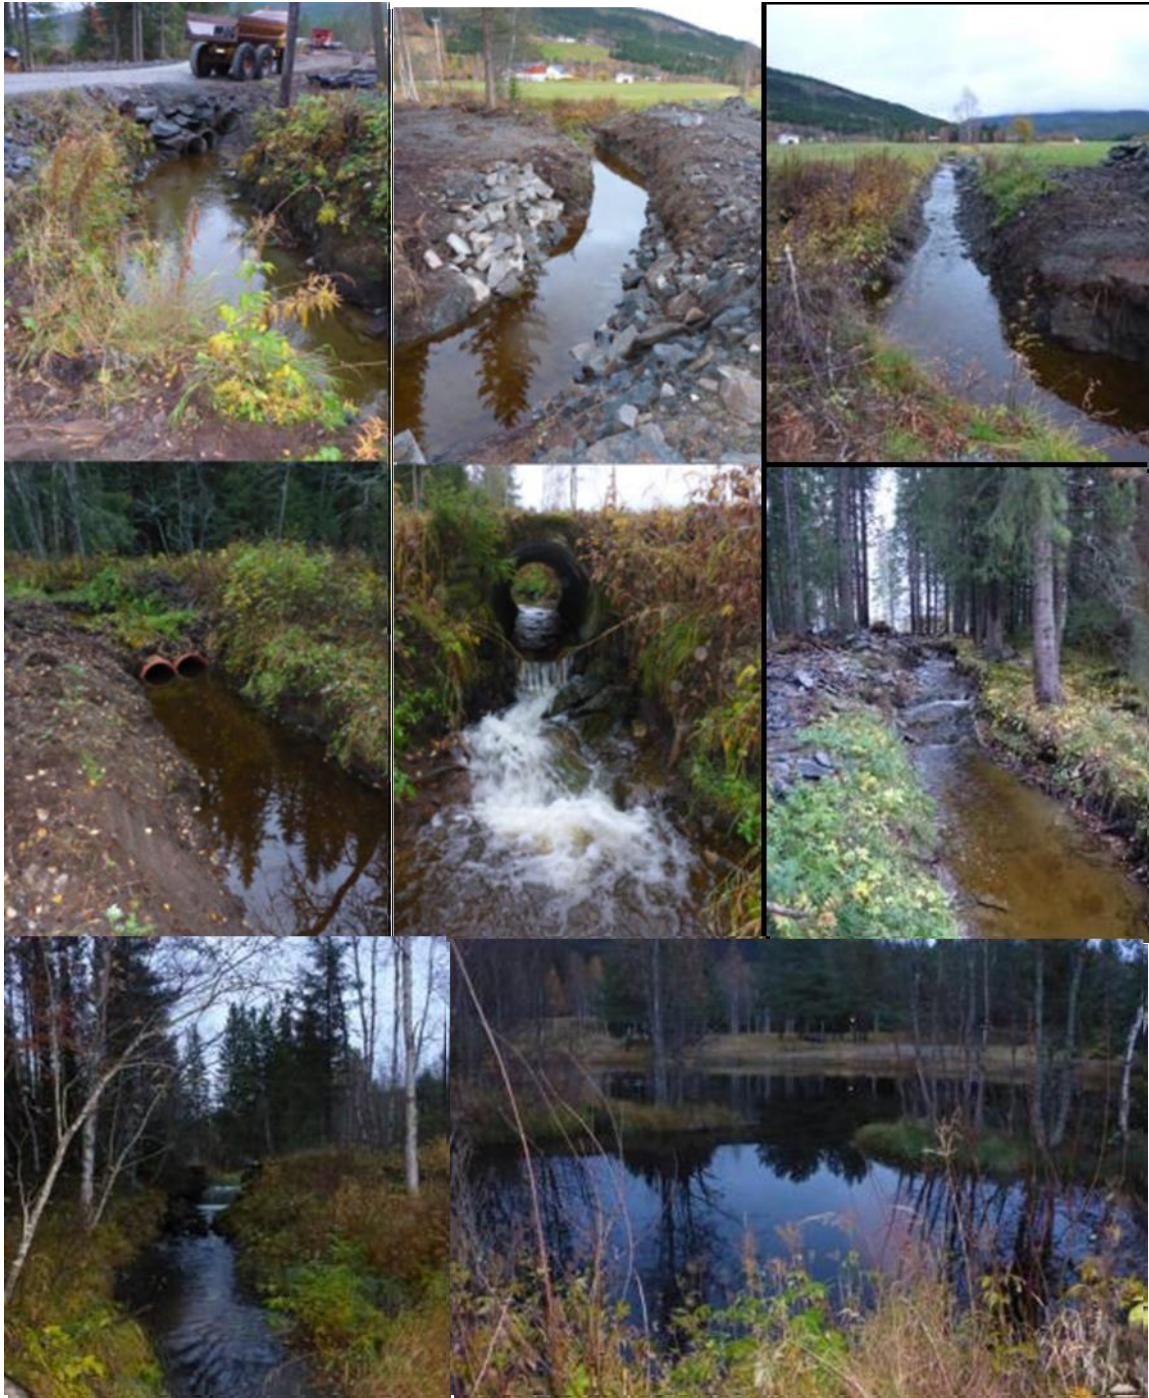
Figur 26. Foto tatt under befaringen i 2013. Nederst: Krokbecken nedre del. I midten den midtre delen som var kanalisert og senket. Øverst: Kanalisert og senket del.

Øverst i **figur 26** er kulverten under Plankhølveien avbildet. Den består av tre rør som samlet trolig er godt nok dimensjonert. Bekkebunnen består også her av finsubstrat. Bildet ved siden av viser kanalisert strekning like nedstrøms samløp med Gjerdesbekken, og øverst til høyre viser Krokbecken, som tidligere er kanalisert, men nå var blitt senket en del og har en bekkebunnen som domineres av fint og ustabil substrat.

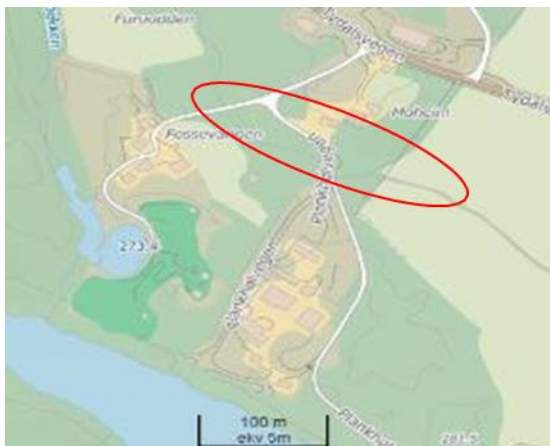
Figur 27. Detaljkart over strekningen som ble senket og kanalisert i 2013.

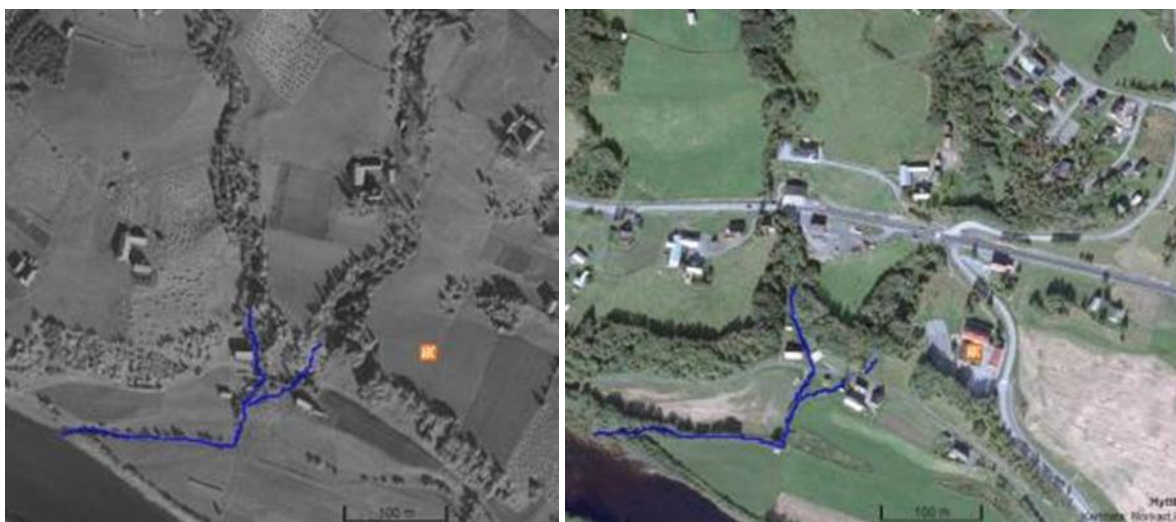
Figur 31. Kallarsbekken, Hyttbakken, Selbu 1952 (t.v), 2009 (t.h) (Kilde: www.kart.finn.no, Historiske Selbusjøen-Tya-Nea – 1952 og Trøndelag 2009).

Kallarsbekken er noe kanalisert i nedre del. Bredden har stedvis overhengende grastorv og substratet er dominert av grus og noe stein, samt noe finere materiale. Opp mot bekkedelet er det mer innslag av større stein, men fortsatt stedvis gytesubstrat. Videre oppover er det brattere fallgradient og striere med mer storstein og stein. Bekken er lagt i brukulvert under ”gammelvegen”, men det er ingen menneskeskapte hindringer for oppvandring av ørret fra Nea til potensielle gytetrekninger oppstrøms. Kulverter lenger oppover i bekken er ikke befart, men har mindre relevans for oppvandrende fisk. Det er ingen innskrenkning i potensielt gyteområde i forhold til tidligere. Historiske bilder viser økt bebyggelse inntil bekken ved Hyttbakken i perioden 1952-2009 (**figur 31**), og dette er en sannsynlig kilde til kloakk og næringssalter, spesielt i østre bekkeløp. Det er et rensaneanlegg ved samløp mellom de to bekkene, men vannkvalitetsmålingene våre viser fortsatt stor belastning på vannkvaliteten i bekken. Hydromorfologisk tilstand vurderes til å være god.

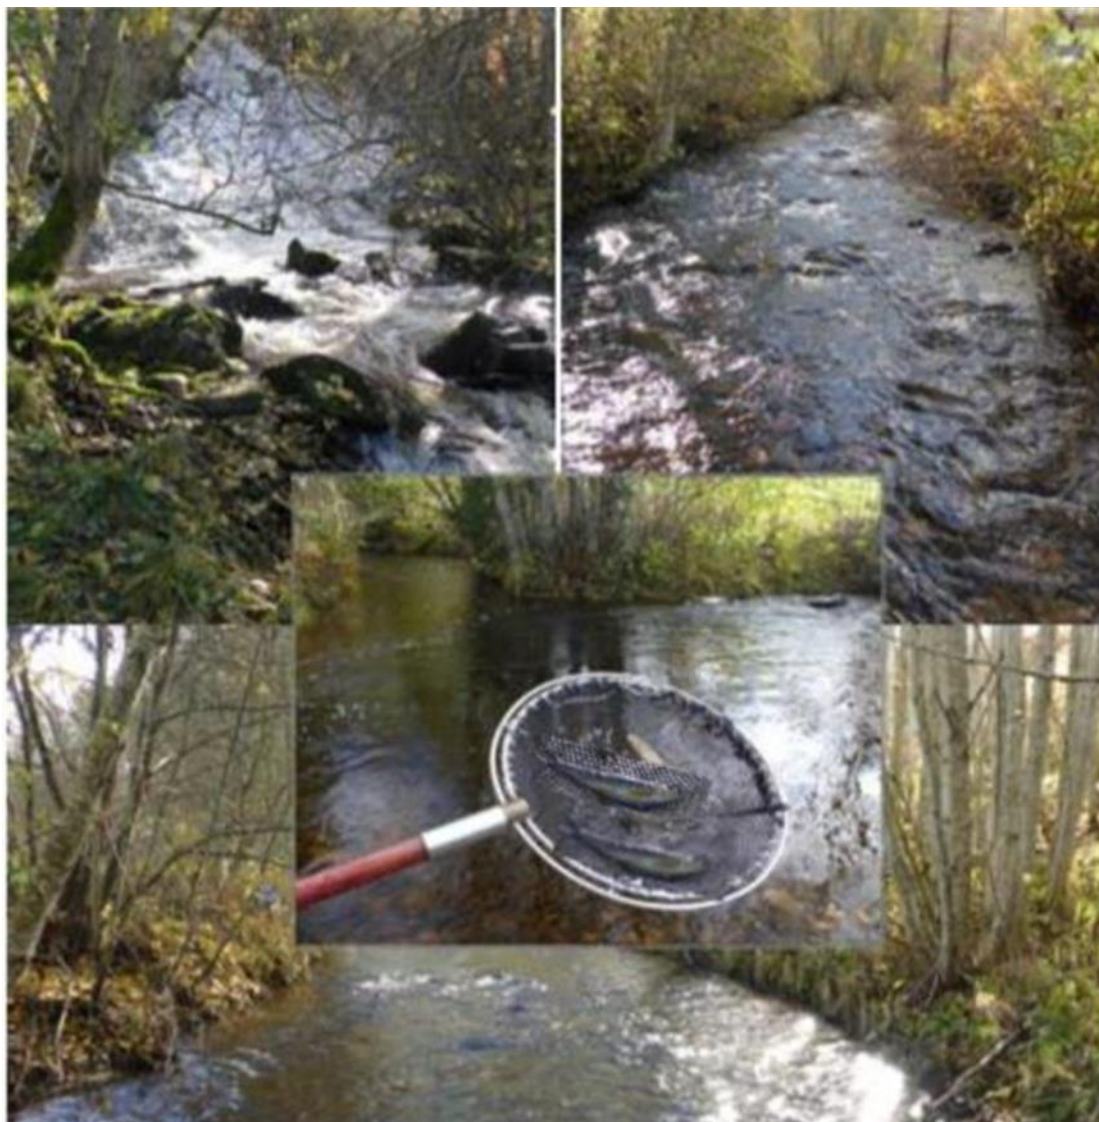
Figur 34. Utvalgte områder i Bogstadelva. Nederst: Stasjon for el-fiske, vannkvalitet og bunndyr. I midten bekkeleiet mellom Bogstadelva og Dalabekken fra sør. Fangsten var en ørret og to ørekyte. Øverst: Fossen ved Uthus er definitivt et oppvandringshinder for fisk.

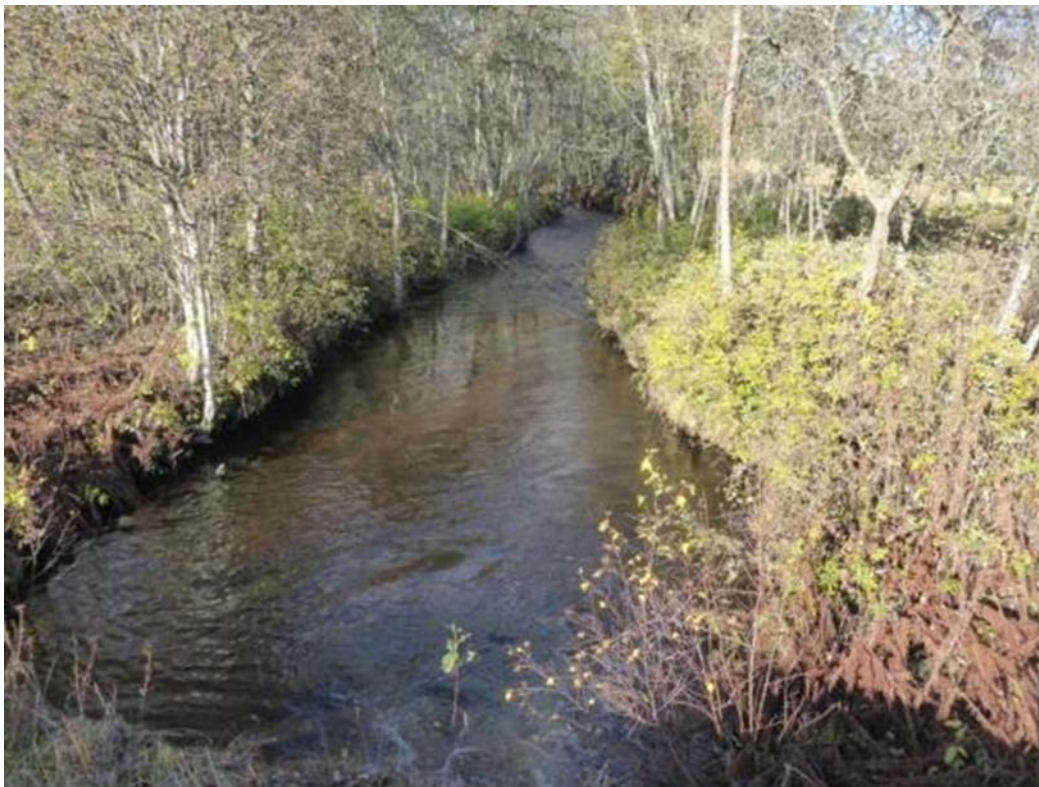
Figur 37. Vassdraget sett fra FV 973 og nedover mot Nea.

I Kvennbekken ble det lagt vekt på krysningen under Fv 973, som er utført med rund, rillet blikk- kulvert med stor diameter. Det er akseptabel vanddybde og vannhastighet i kulverten, og uten fall fra kulvertutløpet på befaringstidspunktet. Kulvertene antas å være passerbar for fisk, noe den store forekomsten av ørekyte høyere oppe bekrefter. Bekken er kanalisert over en strekning på om lag 200-300m over jordene ved Litjmoen, men ellers er bekken intakt.

Kulverten under FV 973 er passerbar for alle potensielle fiskearter; ørret, røye, lake, ørekyte og gjedde. Alle artene kan lett vandre forbi Kvennbekken og videre opp mot strykpartiet nedenfor Klesetgårdene. Ørret kan imidlertid bare vandre om lag 30 m opp i Kvennbekken.

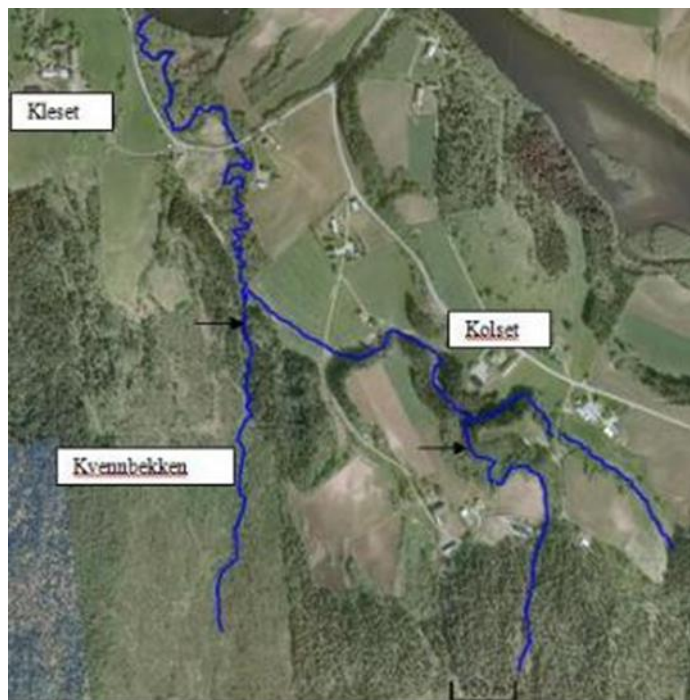
Figur 38. Flyfoto over Kvennbekken/Klesetbekken. Svarte piler angir antatte hindre for oppvandrende ørret fra Nea.

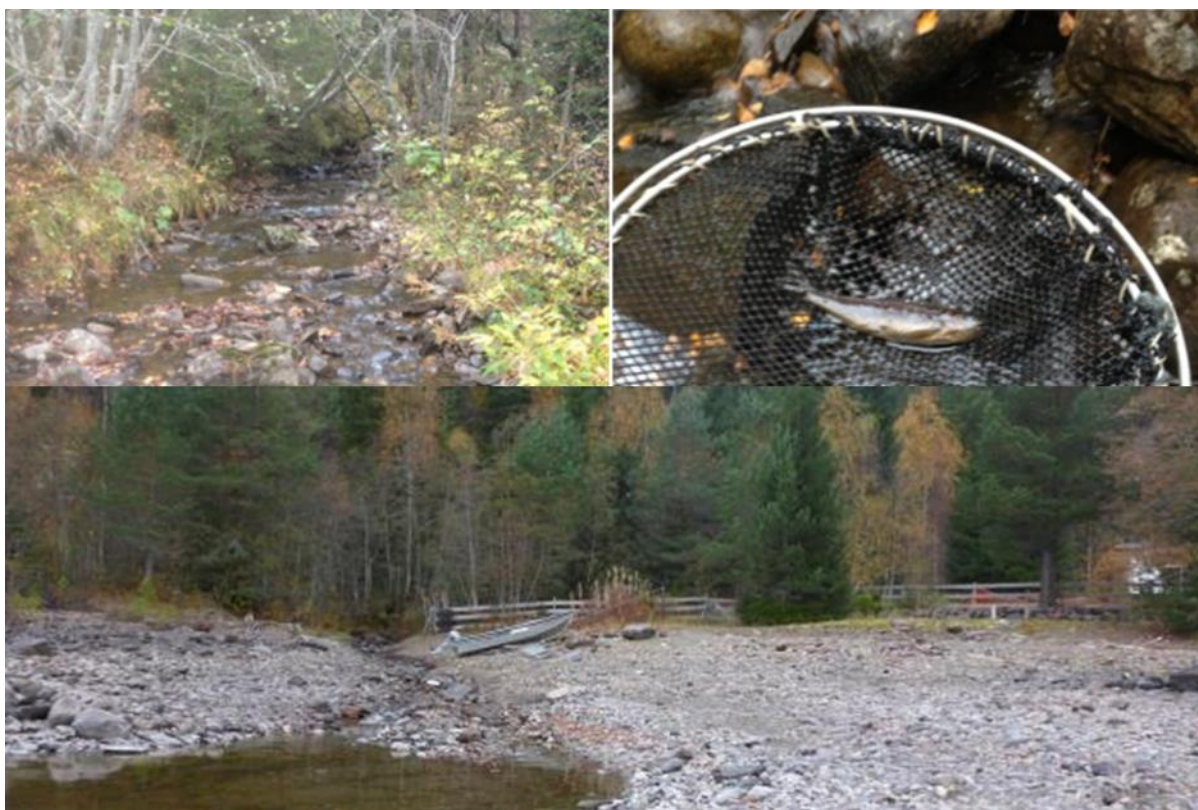
Figur 43. Nederst: Ytterbekken ved utløp i Selbusjøen. Øverst: (t.v.) Utsnitt av Ytterbekken. Øverst (t.h) fangst av årsyngel av ørret.

Det er relativt lite fall gjennom den regulerte strandsonen og opp til bekkemunningen, og for småfisk kan det by på problemer å komme opp ved lav vannstand (**figur 43**). Det er varierende substrat med områder egnet for både gyting og oppvekst for ørret, men få standplasser. Etter ca. 90 m med moderat stryk er det en relativt bratt stigning fra om lag 30 m nedenfor Fv 926. Kulverten under veien er utført som en bro med en intakt bekkedunn. En sidebekk fra nord som munner ut nær utløpet i Selbusjøen har noen små sprang i nedre del som hindrer småfisk å vandre opp (**figur 44**). Større fisk kan på gunstig vannføring muligens passere disse hindringene.

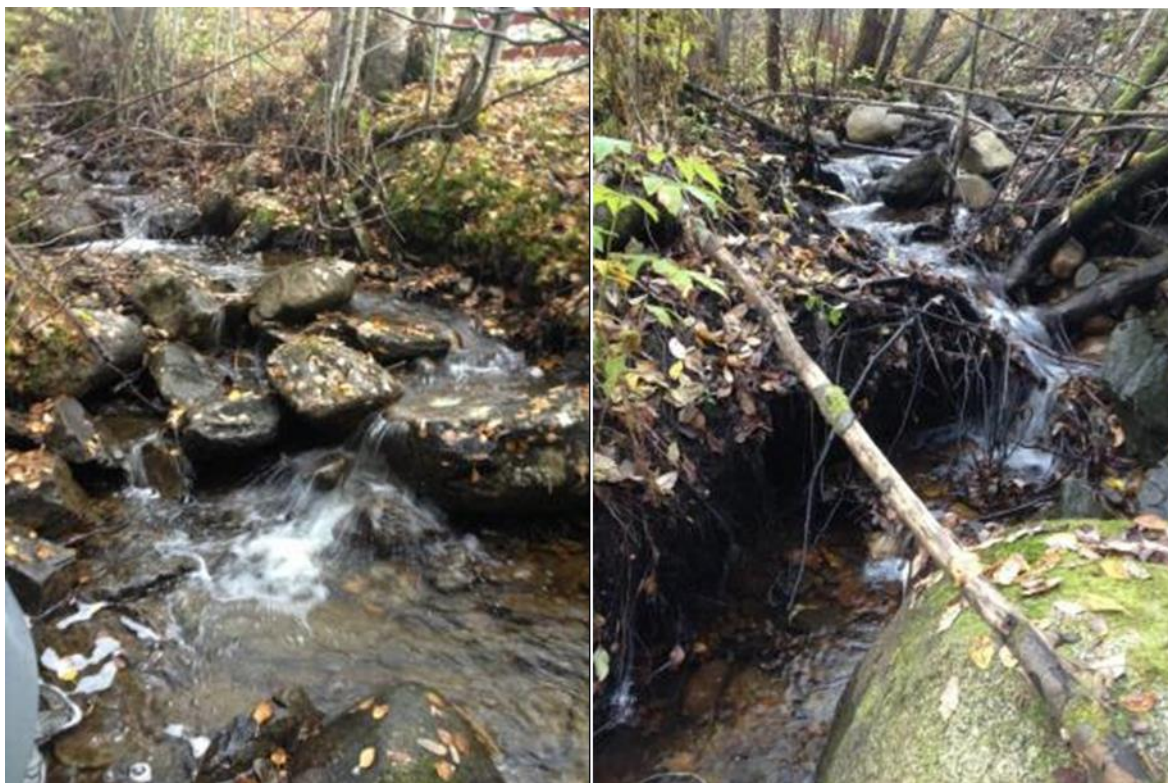
Figur 44. Potensielt vandringshinder i Ytterbekken (t.h.) og markert vandringshinder i nedre del av sidebekken fra nord (t.v).

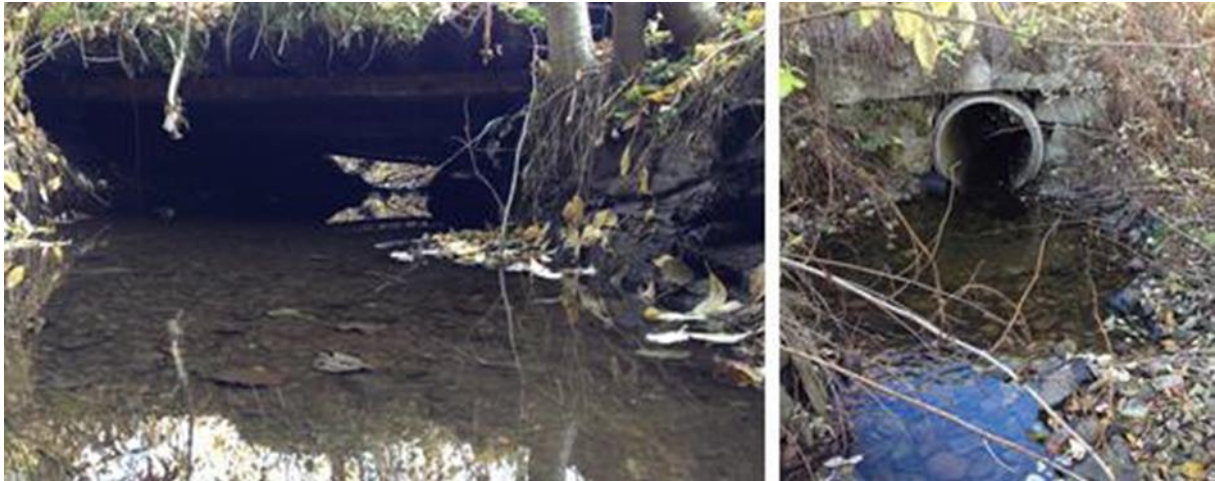
Figur 45. Kulverter under veier som krysser Brøttensmøbekken, hhv. under traktorvei (t.v.) og under Fv 926 (t.h.).

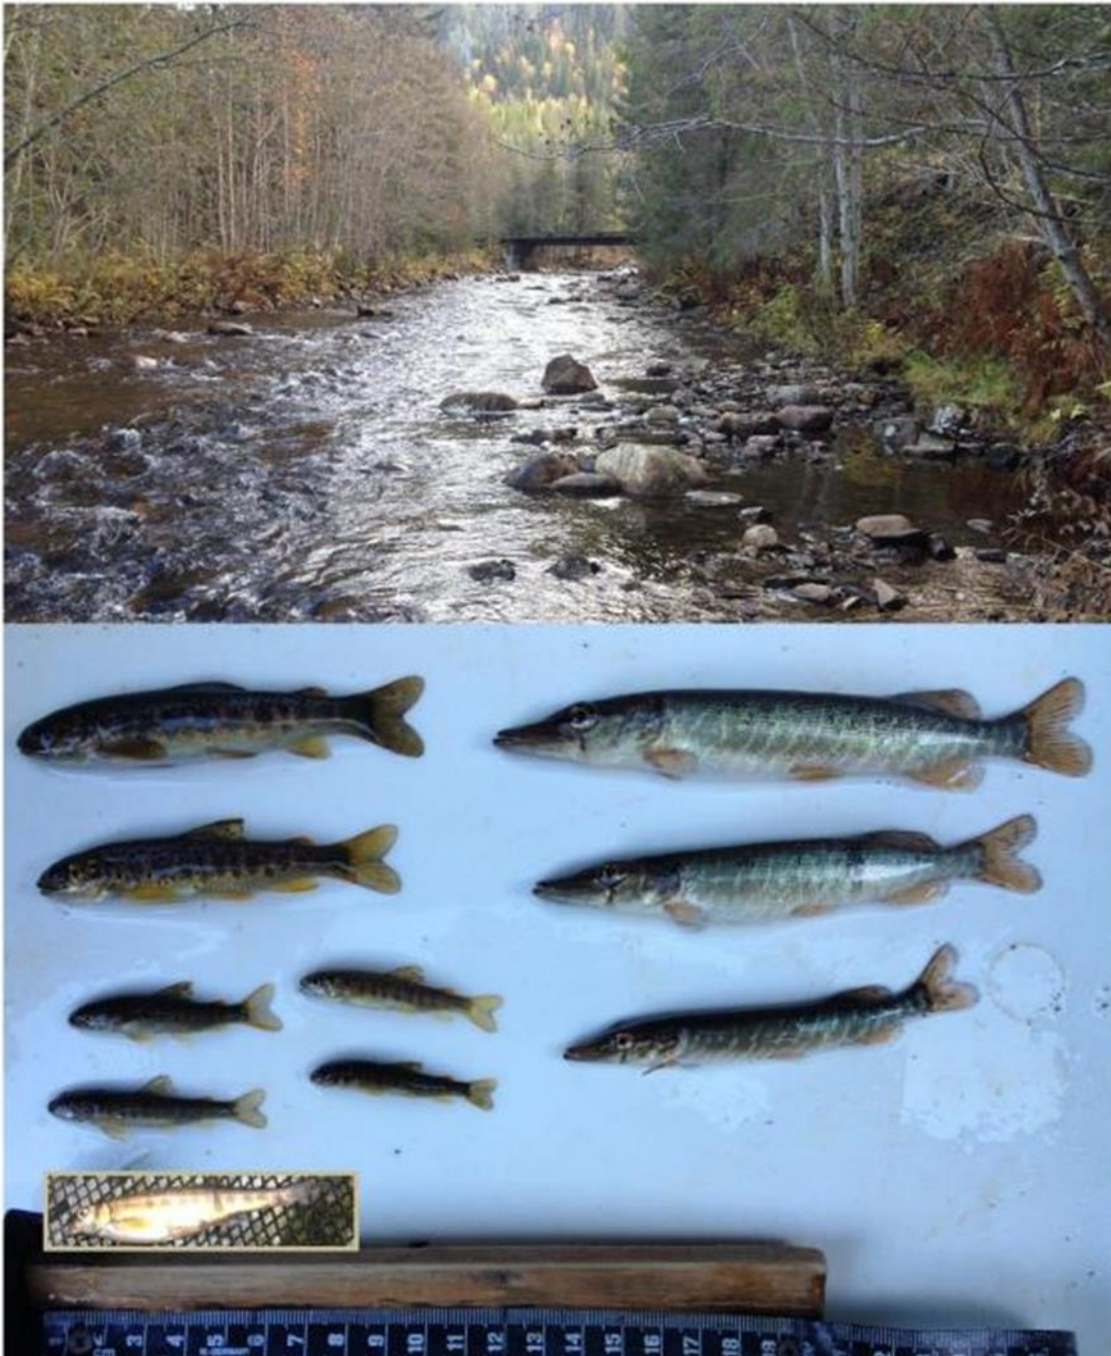
Figur 49. Nedre el-fiskestasjonen i Brunga. Nederst: Fangst av ørret, ørekyte og gjedde.

Det ble foretatt søk med el-fiskeapparatet på strekninger nedstrøms broen. Tettheten av ørret i nedre del ble beregnet til 2,9 årsyngel og 2,3 ungfisk per 100 m², mens tettheten lenger oppe var noe bedre med hhv 9,5 årsyngel og 6,4 ørretunger per 100². Begge steder vurderes tetthetene som lave og langt under forventet naturtilstand. Tettheten av årsyngel og ungfisk av gjedde og ørekyte var hhv. 3,4 og 1,0 individ per 100 m².

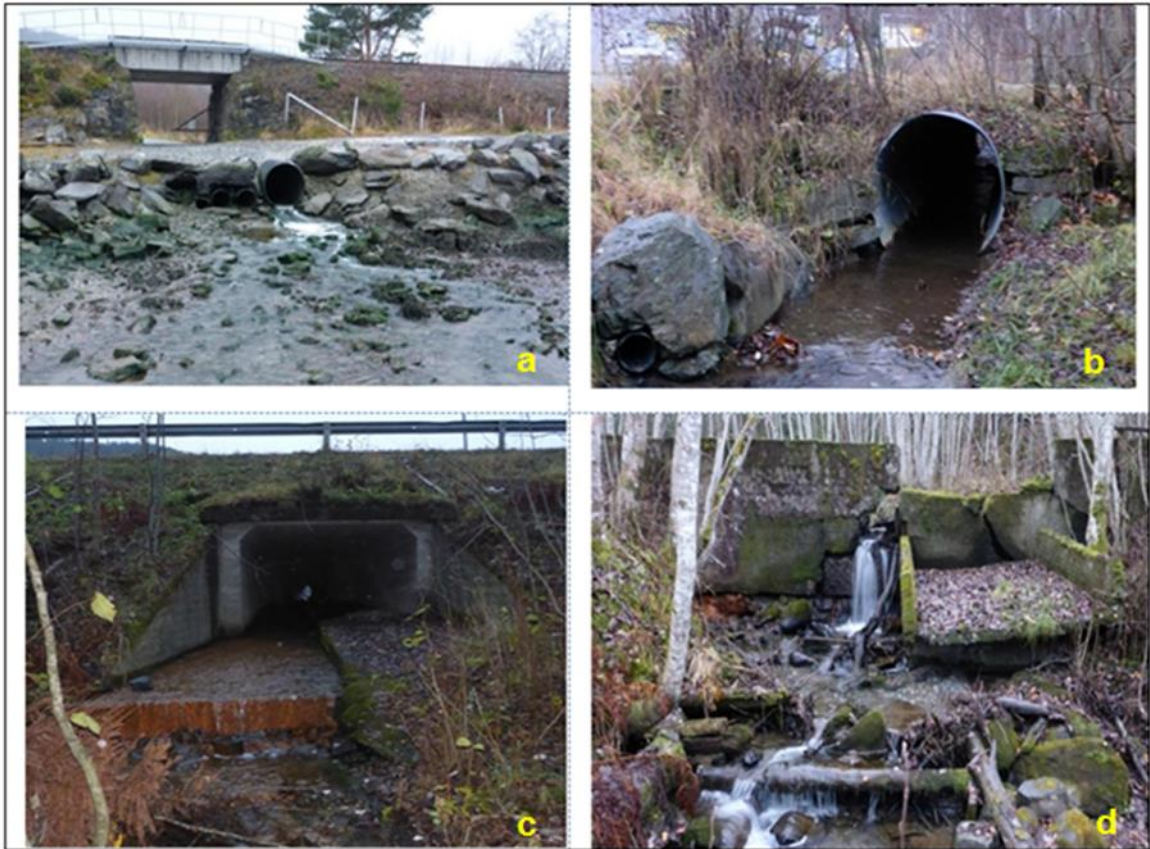
Figur 53. Ulike kulverter og vandringshindre for fisk i Langbekken.
