FEBRUAR 2020
MALVIK KOMMUNE

VURDERING AV BEHOV FOR AVBØTENDE TILTAK VED ENGAN OG NESSET NEDLAGTE DEPONIER

FAGRAPPORT

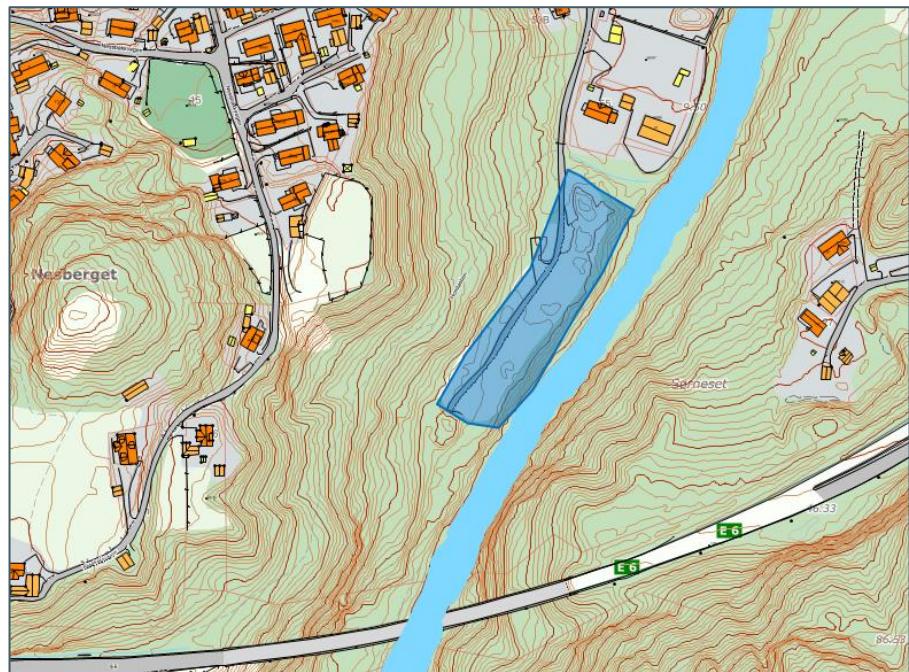
Figur 2 Plassering og utbredelse av deponiet ved Nesset. Elva renner oppover på kartet.

Deponiets flateareal er beregnet til 4 mål. Sjakting på deponiet viser at overdekning over berg øker mot elva, og maksimalt er omtrent 4m. Øvre meter består av minimum 1m silt, sand, grus og pukk. Det er maksimalt 3m avfall i deponiet. Grunnvann er påtruffet nede i deponimassene, på ca. 3-4m dybde midt på deponiet, og noe grunnere inn mot skråning i bakkant av deponiet.

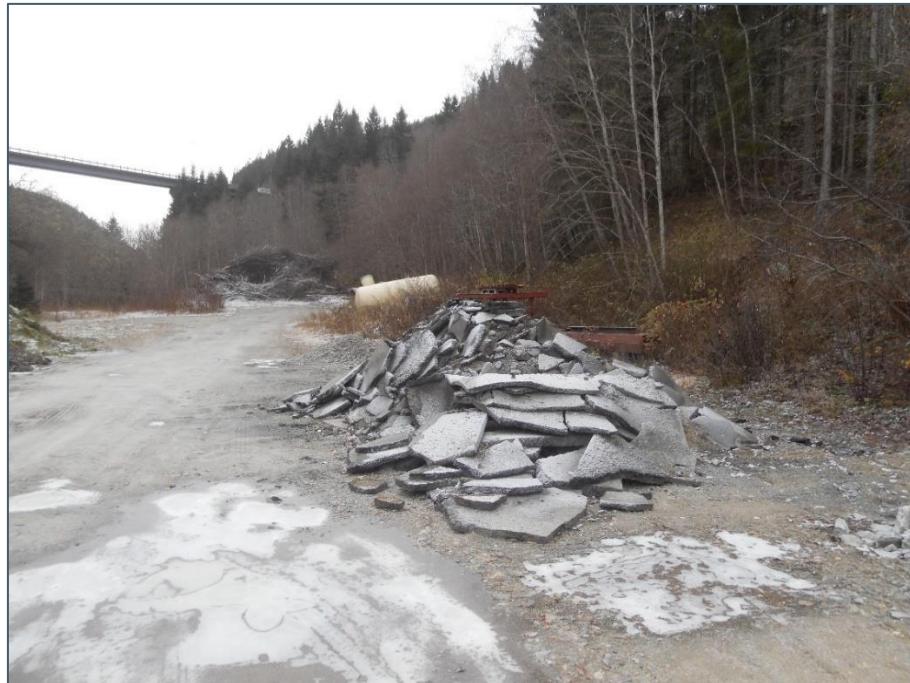
Figur 3 Foto som viser overflaten på deponiet. E6-brua er synlig bak i bildet. Homla ligger nedenfor skråning til venstre i bildet.

Fyllingsfronten mot Homla er etablert med større stein og blokk, og avfallet er delvis synlig. Utfellinger av jern kan sees i deler av fyllingsfronten. Nordvest for deponiet er det delvis etablert en enkel grøft. Grøfta fanger opp overvann fra det sterkt skrånende terrenget, som er dekket av skog. For illustrasjon av deponiet, se Figur 3.

Fyllingsfronten mot Homla er til dels skogbevokst, men grovavfall er synlig i deler av området. For å unngå at det blir reist spørsmål ved forurensning fra deponiet ved en senere anledning basert på det visuelle inntrykket av området, anbefales det å dekke til fyllingsfronten. Dette kan utføres ved bruk av pukk og grus og/eller jordmasser for å legge til rette for ytterligere vegetasjon.

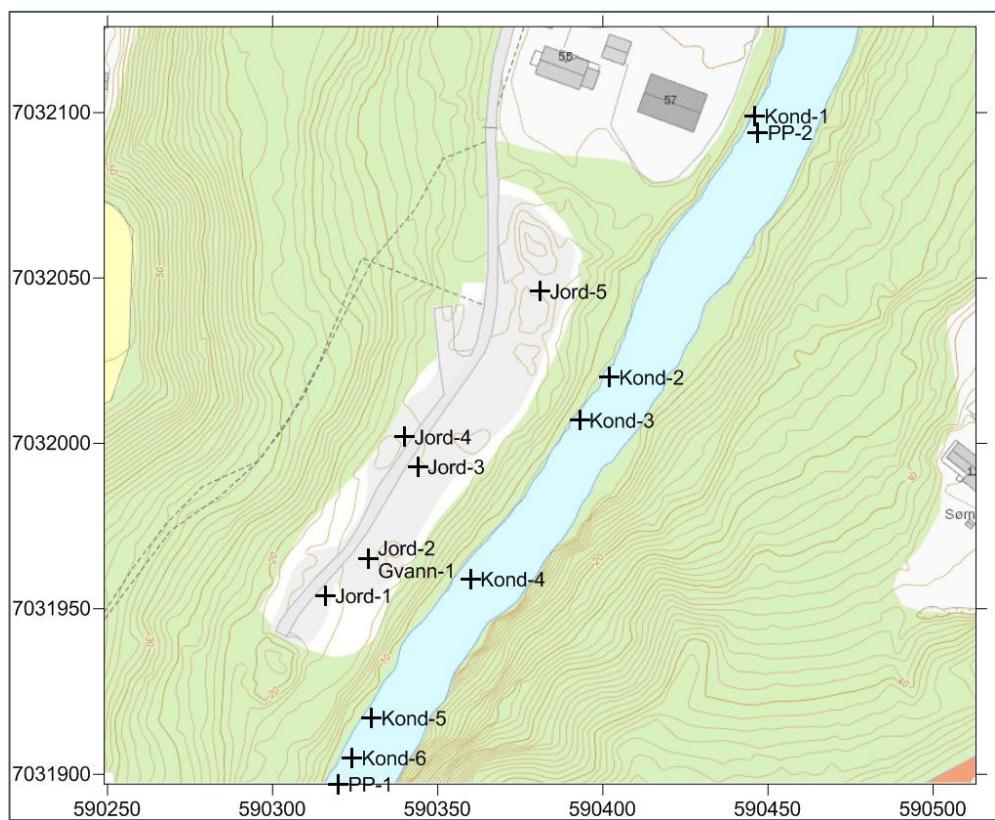
Figur 4 Prøvepunkter der jord=jordprøver, kond=konduktivitet, gvann=grunnvann, pp=passiv prøvetaking) (Kartkilde: GisLink). Elva renner oppover på kartet.

Målinger av konduktivitet langs elvebredden viser en variasjon mellom 70-200 mS/m, og pH er ca. 7, se Tabell 4. De høyeste verdiene er målt i sigevannsstrømmer fra deponiet til Homla, i områdene der det er påvist jernutfellinger. Målingene indikerer punktvarening fra deponiet.

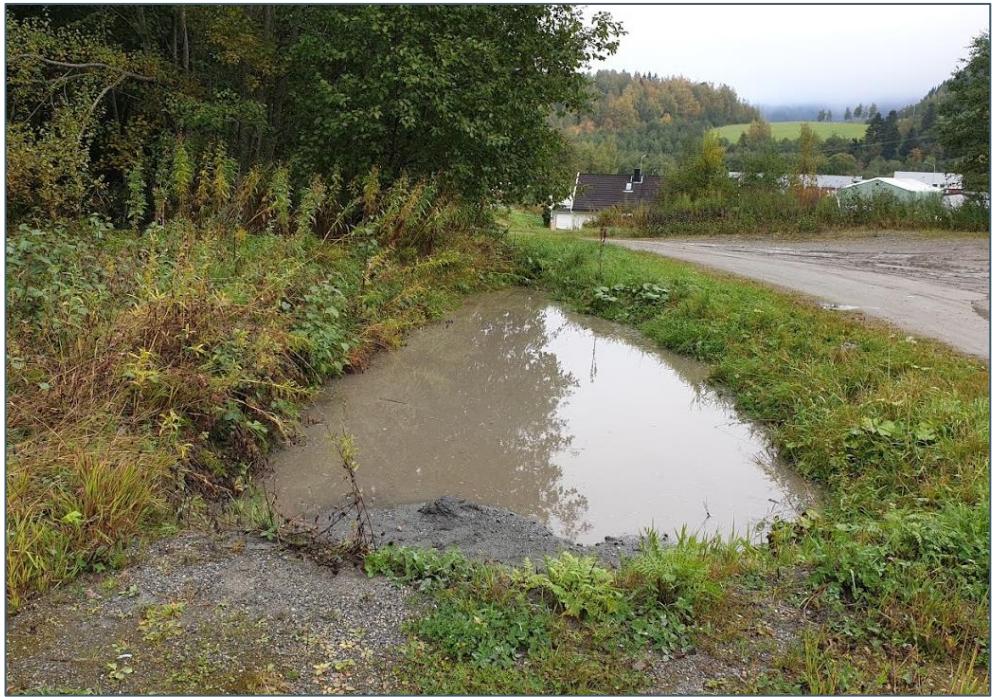
Figur 5 Foto av området som fungerer som sedimentasjonsbasseng, beliggende ved innkjørsel til deponiet. Foto er tatt i en periode med sterk nedbør.

Ved innkjørsel til deponiet er det etablert et område som fungerer som sedimentasjonsbasseng (Figur 5). Bassenget er noen ti-talls centimeter dypt og ca. 15 m². Vannet som drenerer herfra ledes videre i en grøft, som drenerer til Homla. Bassenget benyttes blant annet for avvanning av kommunale sugebiler. En blandprøve av sediment fra bassenget er analysert for standardpakke sigevannssediment.

Resultatet fra de kjemiske analysene klassifisert etter veileder 02/2018, er gitt i Tabell 5. Tabellen viser at konsentrasjonen av PAH-16, kobber, sink og nikkel overskridet bakgrunnsverdien. Konsentrasjonen av pyren og antracen overskridet AA-EQS. Andelen finpartikler er høy.

Sedimentasjonsbassenget ligger svært åpent til og nær et boligområde og tursti, og med påløp til Homla via grøft uten barrierer. Selv om de kjemiske analysene viser at sedimentet inneholder lite miljøgifter, vil vi anbefale kommunen å flytte bassenget til et område uten slik nærliggende bebyggelse og risiko for at barn

kan leke. Ved tømming av slambiler er det også risiko for at de finkornede partiklene spres direkte til Homla. Samlet sett vil vi anbefale å avslutte avvanning av slam i dette området.

For å optimalisere et slikt basseng uavhengig av beliggenhet er det viktig å legge til rette for tilstrekkelig sedimentasjonstid for partikler. Samtidig bør det etableres en voll av eksempelvis sandige masser ved utløp, som vannet kan drenere gjennom. I en slik prosess vil vollen fungere som et rensesystem ved å holde tilbake partikeltransport og miljøgifter. I bassenget slik det framstår i dag vil det være høy risiko for stofftransport til grøft nedstrøms som følge av bassengets begrensede størrelse og mangel på voll før påslipp til grøft. Sett i lys av de kjemiske analysene som viser at andelen finkornige masser er høy, er slik oppbygning spesielt viktig.

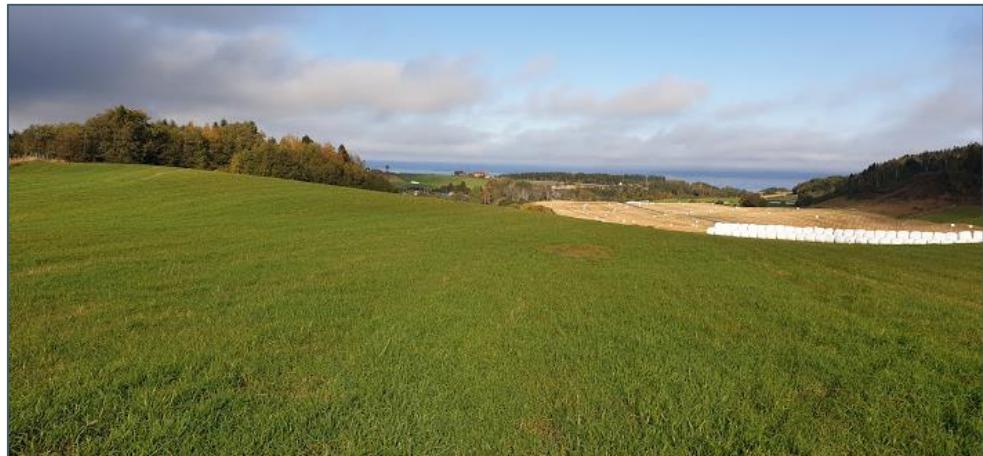
Figur 6 Foto som viser deponiet, tatt i bakkant av ravinen. Sagelva ligger nedenfor skråning til venstre i bildet. Grindalsbekken går i skogkanten til venstre i bildet.

Sjakting på området har påvist en stor andel plast og blandet skrot. Dybden i deponiet er trolig stor. Sjaktene er gravd til 2,5-3m. I to av seks sjakter ble det påvist noe grunnvann ved 2,2m dybde. Den opprinnelige ravinen hadde et naturlig høydedrag mot resipienten Sagelva. Deponiet er arrondert og overdekket med mer enn 1m rene masser, og benyttes i dag som dyrket mark.

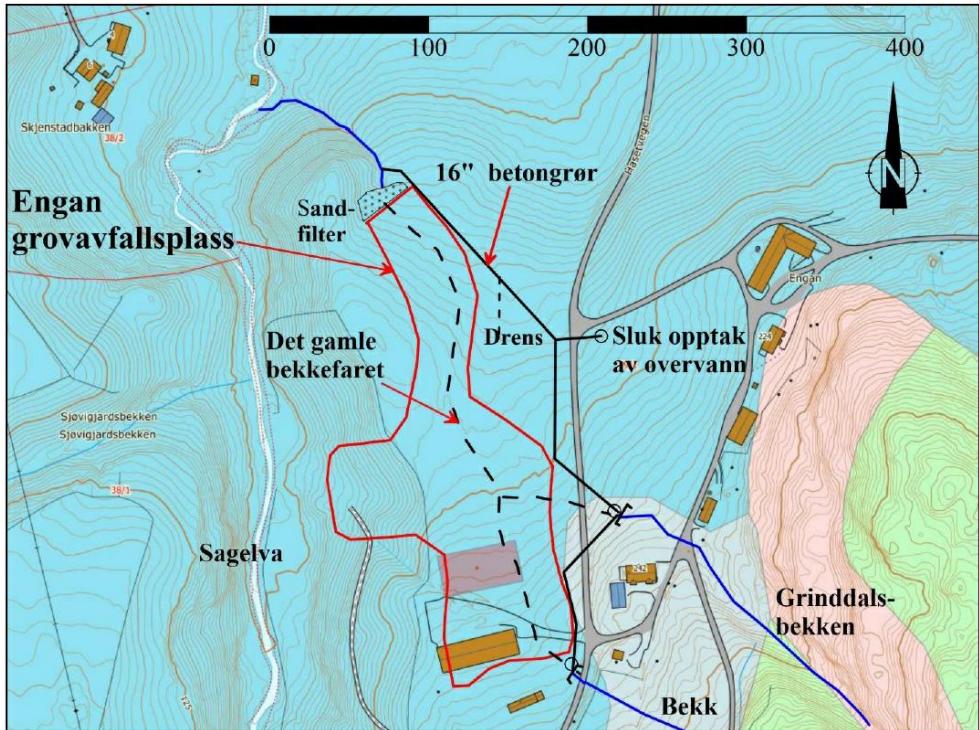
Figur 7 Plassering av deponiet illustrert ved rød strek. Dreneringssystem, bekkeløp og sandfilter er påtegnet (Kilde: Malvik kommune).

Deponiet ble etablert i en ravine, og var i drift fra 1970-tallet til 1986. For illustrasjoner, se Figur 6 og Figur 7. Området ble drevet i kommunal regi på privat grunn. Det var ikke knyttet restriksjoner til avfallstyper.

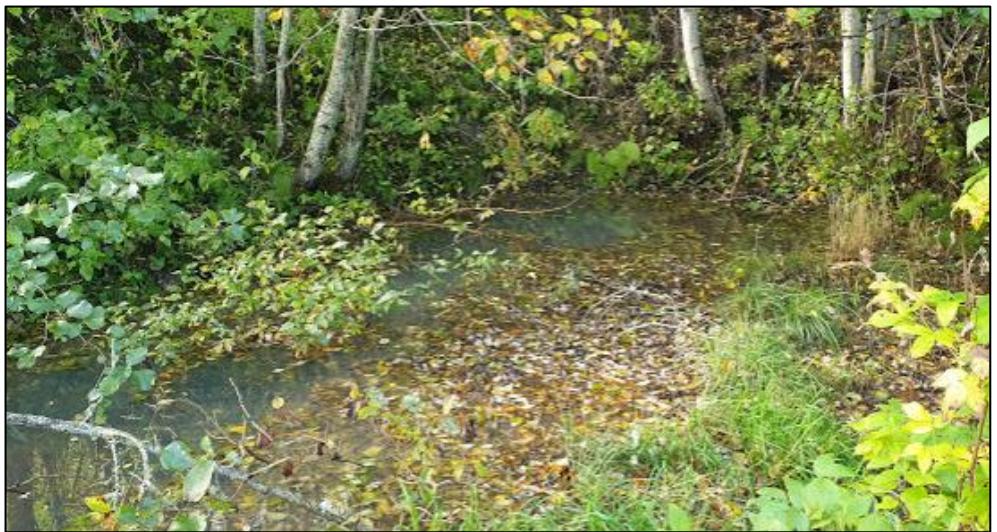
Figur 8 Foto fra fangdam/sedimentasjonsbassenget.

Grindalsbekken går i kulvert under vei og ledes under deponiet til en fangdam/sedimentasjonsbasseng. Bassenget ble etablert ved avslutning av deponiet, og er svært tilslammet. For illustrasjon, se Figur 8.

Fangdammen fungerer godt for felling av jern, men innholdet av de andre stoffene er generelt lave/ved bakgrunnsverdi. For å forsøke å optimalisere utfellingsprosessen og redusere partikeltransport ut fra fangdammen kan det gjøres noen tilpasninger. Massene som ligger der bør fjernes, og bassenget optimaliseres. Det bør etableres et filter/voll som vannet drenerer gjennom før påløp til bekken. Jerninnholdet er generelt høyt i området og vil raskt føre til slamdannelse og gjentetting av filtermasser. Dette må tas høyde for ved prosjektering av tiltaket.

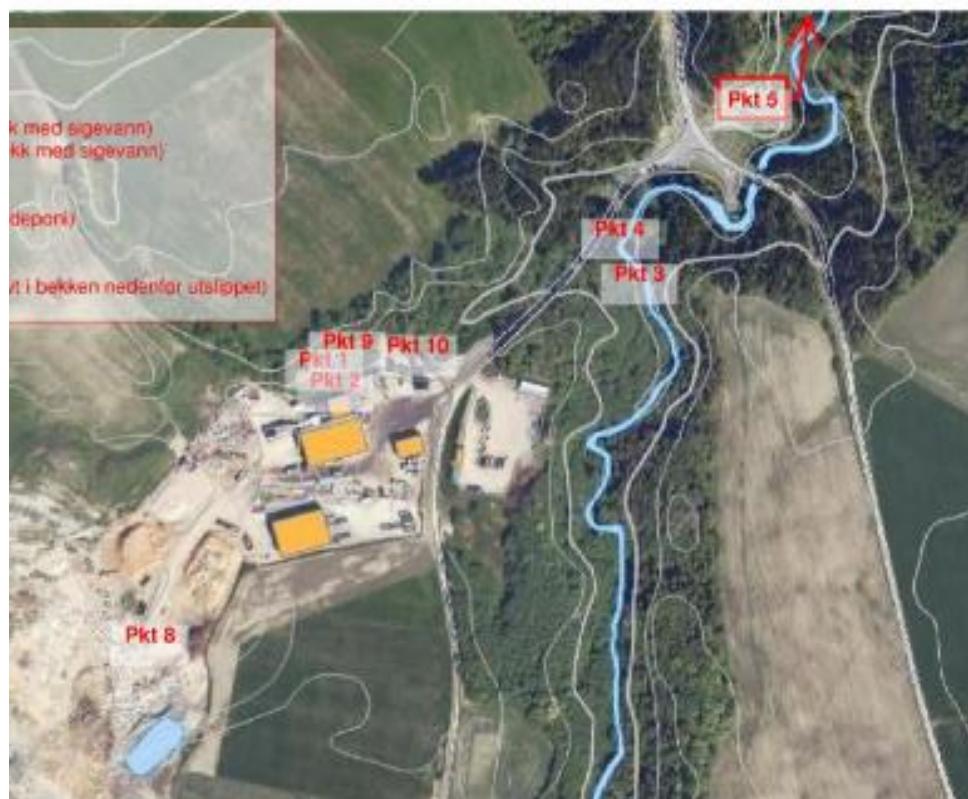
Figur 9 Oversikt over prøvepunkter som benyttes ved overvåking av Skjenstad deponi, nedstrøms Engan.

Det er i flere år utført resipientundersøkelser av Sagelva i forbindelse med drift av Skjenstad deponi, et deponi som ligger nedstrøms Engan. Lokalisering av prøvepunkter er gitt i Figur 9 og resultatene fra 2013 og 2017-18 er gjengitt i Tabell 6 og Tabell 7. De kjemiske analysesdataene er klassifisert etter TA-1468 (Miljødirektoratet, 1997) i 2013. Analysene er utført på oppsluttede prøver, som betyr at innholdet av partikler kan påvirke resultatet og at den biotilgjengelige fraksjonen er lavere. Ved klassifisering etter veileder 02/2018, vil parameterne i Tabell 7, som det er etablert klassegrenser for, falle inn under tilstandsklasse 2.

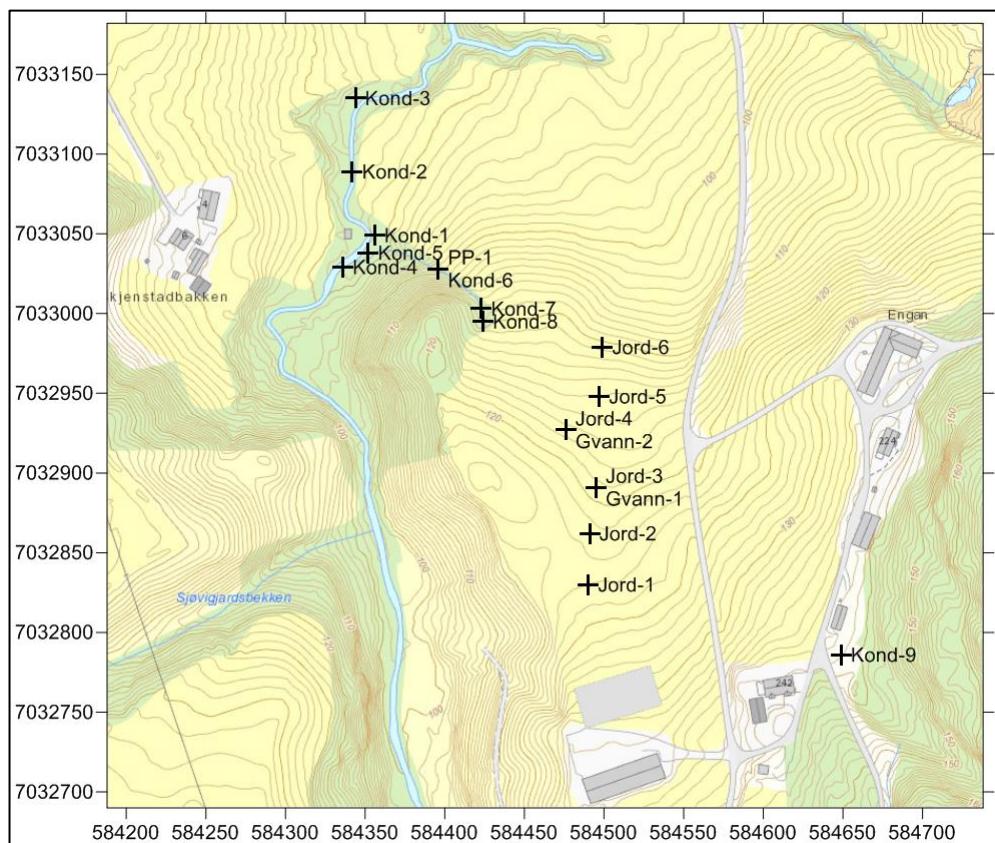
Figur 10 Prøvepunkter på og ved deponiet Engan (Kartkilde: GisLink).

Målinger av konduktivitet i området påviser konduktivitet mellom 90-200 mS/m, og 1000 mS/m rett nedstrøms sedimentasjonsbassenget (Tabell 11).

Konduktiviteten ved utløpet av betongrøret (ENG-Kond-7) viser at vannet i kulverten sannsynligvis ikke påvirkes av sigevannet, men trolig av partikler fra betongrør. Målinger i Sagelva indikerer ikke påvirkning fra Grindalsbekken.

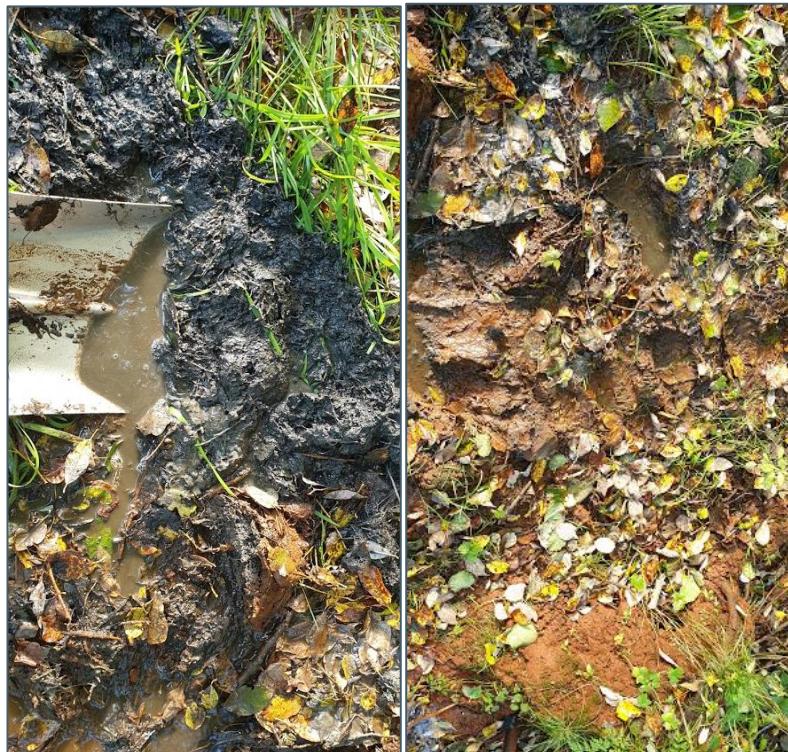
*Figur 11 Foto fra prøvetaking av masser fra sedimentasjonsbassenget.*

I oktober 2019 ble det tatt en blandprøve av sediment fra sedimentasjonsbassenget (fangdammen), som er etablert i Grindalsbekken nedstrøms deponiet. Bassenget er etablert for å holde tilbake partikler fra deponiet. For foto av bassenget og massene, se Figur 8 og Figur 11.

Resultatet fra de kjemiske analysene klassifisert etter veileder 02/2018, er gitt i Tabell 12. Tabellen viser at sedimentet inneholder konsentrasjoner over bakgrunnsverdi for flere stoffer, og overskriider AA-EQS for nikkel og sink. Analysen påviser høye jernkonsentrasjoner.

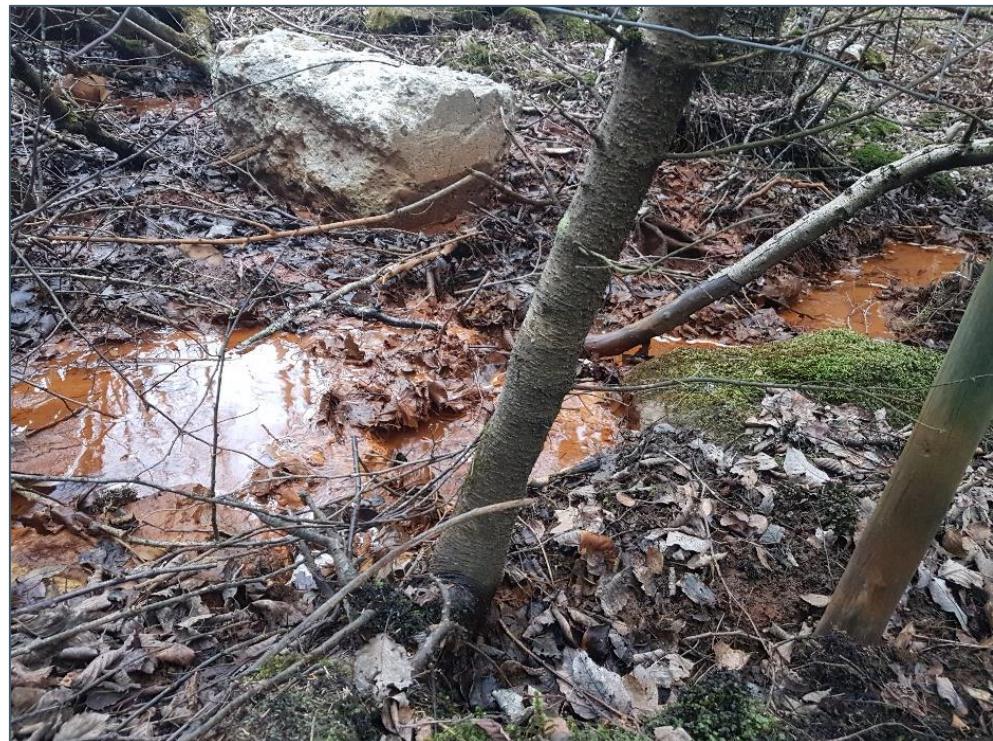
Figur 12 Foto av slam med jernutfellinger nedstrøms avfallet.

Sør for Engan, ved Nordre Haset, er det deponert avfall i et avgrenset område i en skråning ned mot Sagelva. Området drenerer til en mindre bekk, med påløp til Sagelva oppstrøms påløpet fra Grindalsbekken. Her er avfallet i stor grad synlig, og det går en grøft gjennom massene. Området er preget av slam og jernutfellinger nedstrøms avfallet, se illustrasjon i Figur 12.

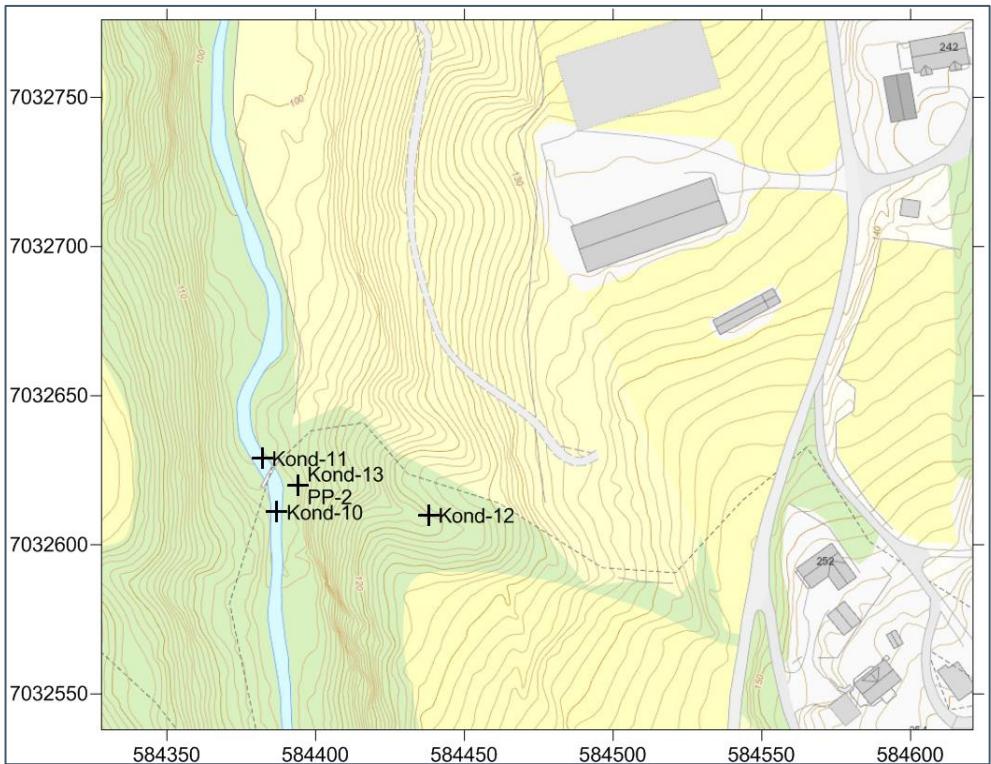
Figur 13 Prøvepunkter i bekk nedstrøms det lille deponiet (Kartkilde: GisLink). Elva renner oppover i kart.

Det er utført konduktivitetsmålinger i området og passiv prøvetaker er satt ut i en kulp nedstrøms avfallet, for lokalisering av punkter, se Figur 13.

Konduktivitetsverdiene i Sagelva er rundt 90 mS/m både oppstrøms og nedstrøms deponiet, og påvirkes i liten grad av avrenning fra dette avfallet, se Tabell 14. Lokalt i bekke i feltet der jern feller ut, er målingene opp mot 450 mS/m.
