MALVIK KOMMUNE

RESIPIENTVURDERING HOMMELVIKBUKTA

VURDERING AV UTSLIPP FRA EKSISTERENDE RENSEANLEGG OG
PLANLAGT UTSLIPPSSTED FOR NYTT RENSEANLEGG

UTKAST

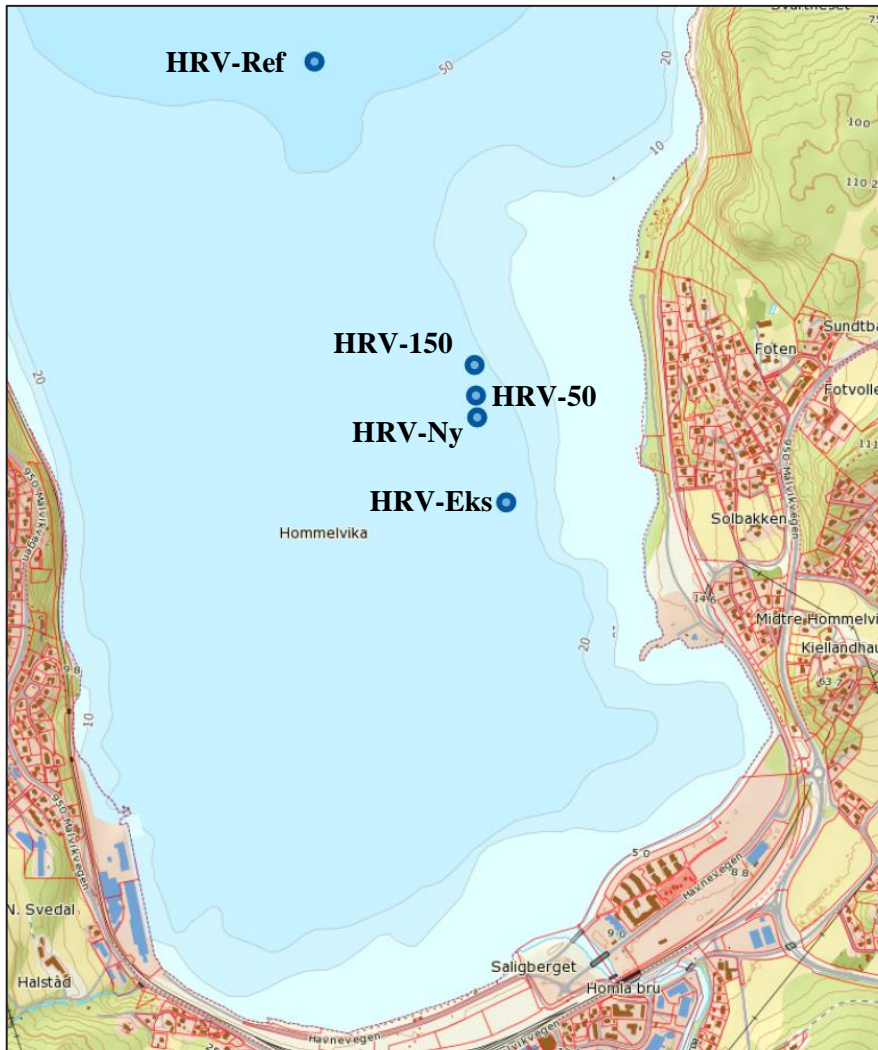
Koordinater og dybder for hver av prøvestasjonene er vist i Tabell 1. Kart som viser plassering av de 5 prøvestasjonene er vist i Figur 3.

Figur 3. Oversiktskart med plassering av de 5 prøvestasjonene i forbindelse med gjennomføring av resipientvurdering i Hommelvikbukta, Malvik kommune, 2016. Stasjonene er eksisterende utslippspunkt (HRV-Eks), planlagt nytt utslippspunkt (HRV-Ny), 50 m og 150 m fra nytt utslippspunkt (HRV-50 og HRV-150), samt referansestasjon (HRV-Ref).

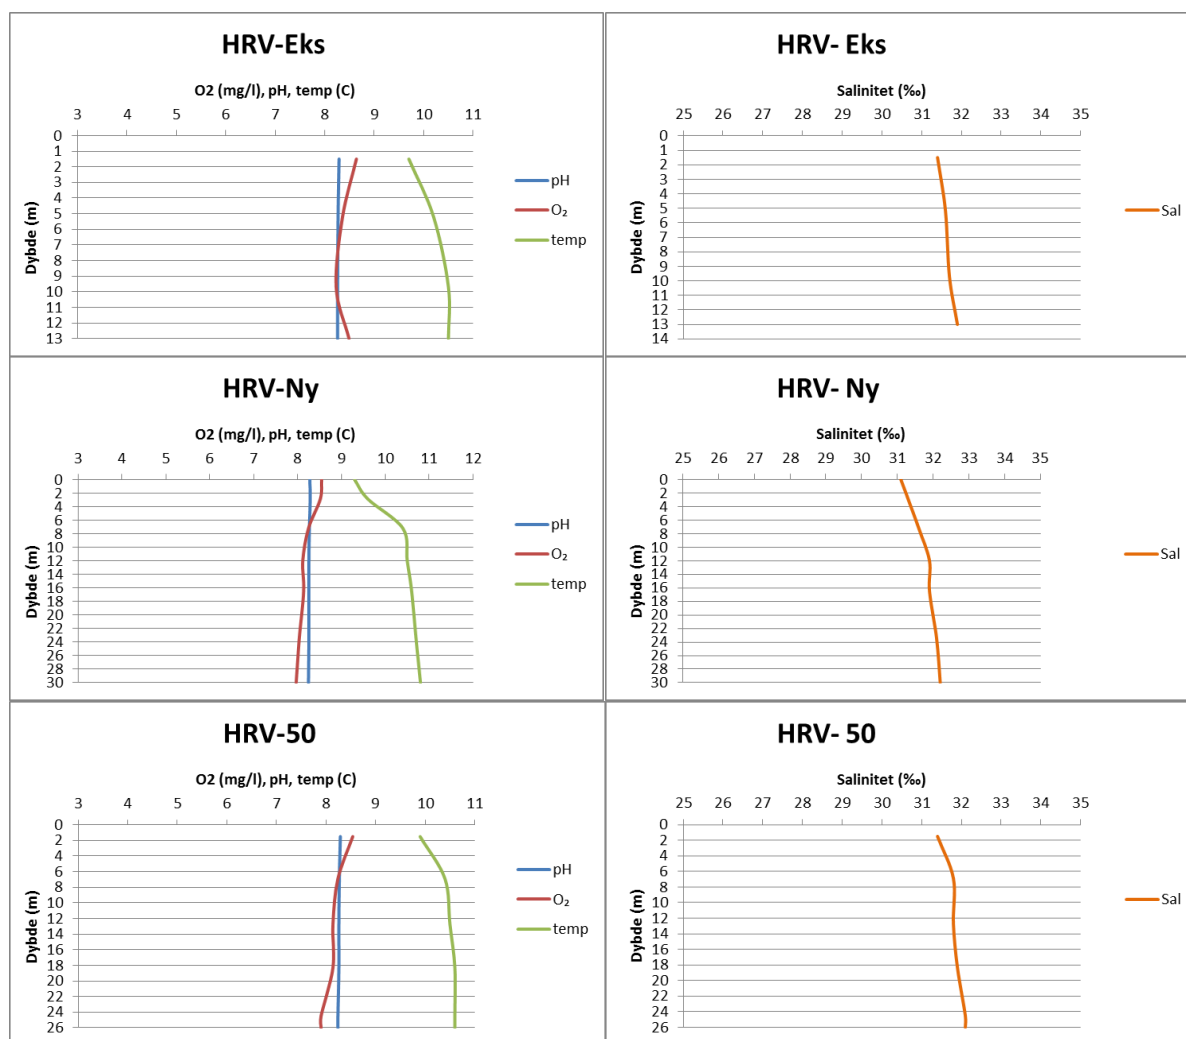
For bunnvann er det ingen egne klassegrenser iht. veilder 02:2013, med unntak av oksygen. Vertikalprofilering av vannsøyelen ved stasjon HRV-Eks, HRV-Ny og HRV-50 viser gode oksygenforhold i hele vannsøyelen, tilsvarende *svært god* tilstand i bunnvannet (Figur 4). Salniteten i vannmassene er som forventet, med svakt økende salinitet nedover i vannsøyelen. Det er ikke påvist sprangsjikt hverken med hensyn på oksygen eller salinitet. Det ble ikke gjort vertikalprofilering ved stasjon HRV-150 og HRV-Ref pga at instrumentet sviktet under feltmålingene.

Figur 4. Vertikalprofiler av vannsøylen med hensyn på oksygen (mg/l), pH, temperatur (°C) og salinitet (%) fra henholdsvis eksisterende utslippspunkt for avløpsvann (HRV-Eks), planlagt nytt utslippspunkt (HRV-Ny) og 50 m fra nytt utslippspunkt (HRV-50) i Hommelvikbukta, Malvik kommune, 2016.
