Bekjempelse av abbor i Stavsjøen, Malvik kommune, i 2020

Denne rapporten er en sluttrapport for bekjempelsen av abbor i Stavsjøen i Malvik kommune som ble utført i 2020.

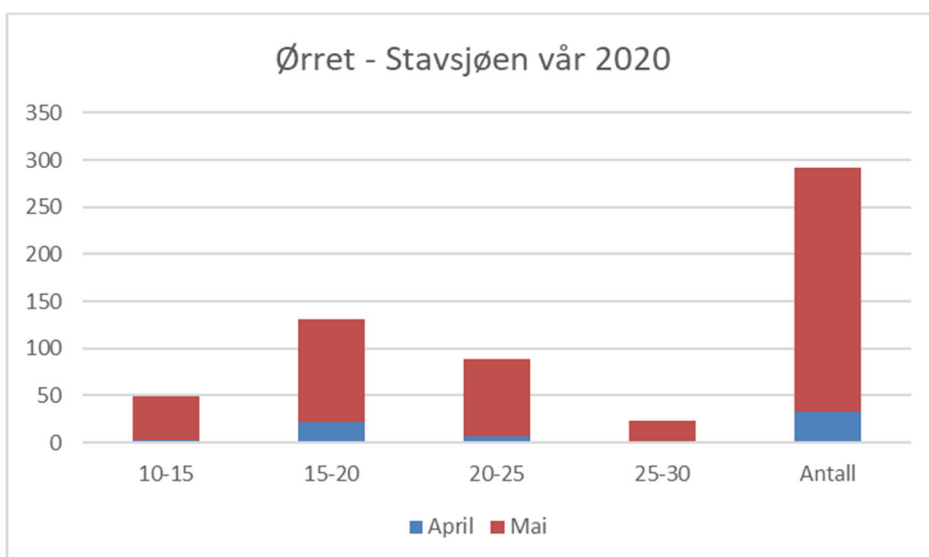
Figur 10: Antall ørret i ulike størrelseskategorier (cm) fanget med teine under isen i april og i åpent vann i mai i Stavsjøen. Totalt ble 292 ørret flyttet fra Stavsjøen til Kinnsettjønna.

I alt ble 589 fisk fanget i teiner og flyttet fra Stavsjøen til Kinnsettjønnna i april/mai, hvorav 297 av disse var røyer og 292 ørret (figur 9 og 10).

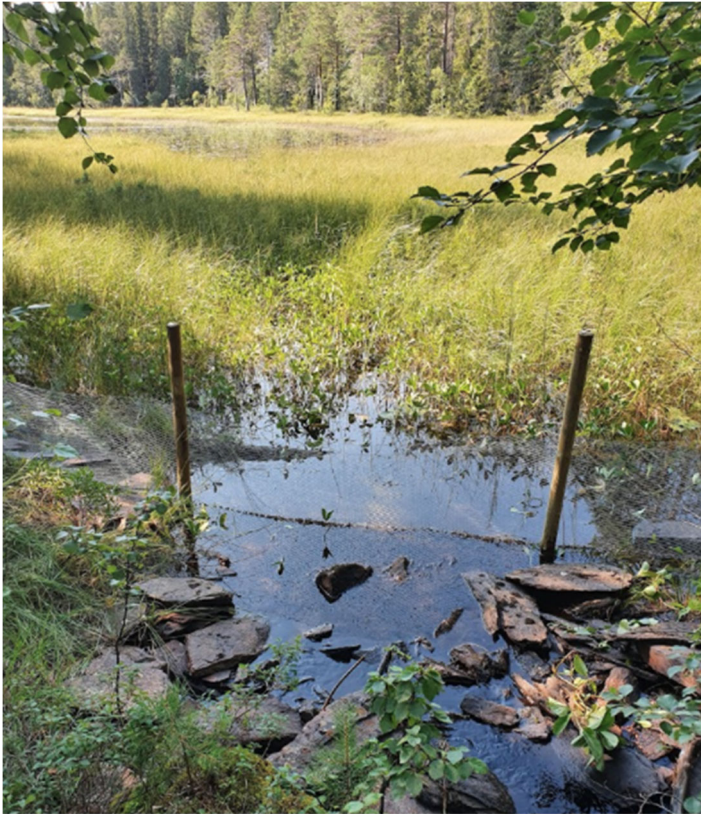
Midlertidig fiskesperre etablert ved utløpet av Røsttjønnå

Figur 12: Midlertidig fiskesperre satt opp ved utløpet av Røsttjønnna.

Ei enkel fiskesperre bestående av hønsenetting og stolper ble satt opp ved utløpet av Røsttjønnå for å unngå at fisk slapp seg ned i Stavsjøen når konsentrasjonen av rotenon fortsatt var høy. Fiskesperra ble tatt ned 20.04.21, etter at vannprøvene i Stavsjøen viste at dette var forsvarlig.

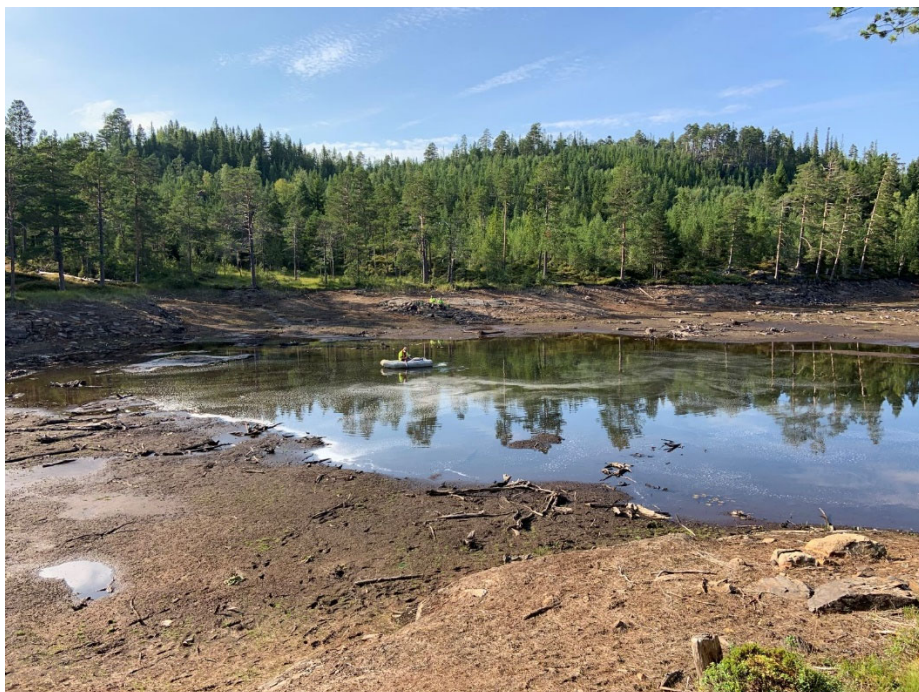
Figur 14: Dosering av Karussdammen 19. august. Karussdammen ble avsnørt fra resten av Stavsjøen etter nedtapping. Foto: Kari Tønset Guttvik, Statsforvalteren i Trøndelag.

En ekstra behandling av Karussdammen og nedre avsnørte basseng ble gjennomført den 29. september på grunn av at vannprøver tatt 20. august ikke kunne bekrefte at det var rotenon i de dypeste lagene.

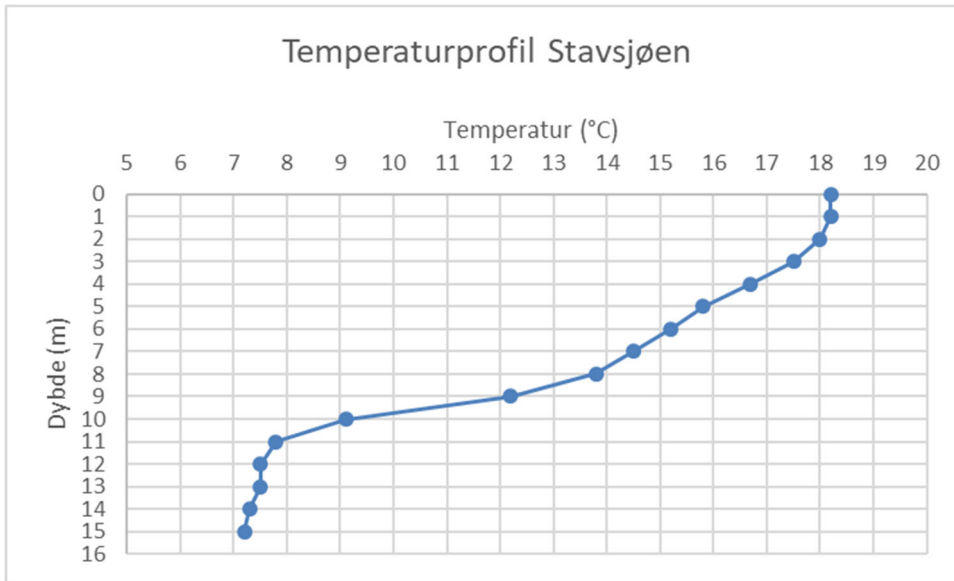
Figur 15: Temperaturprofil fra Stavsjøen den 19. august 2020.

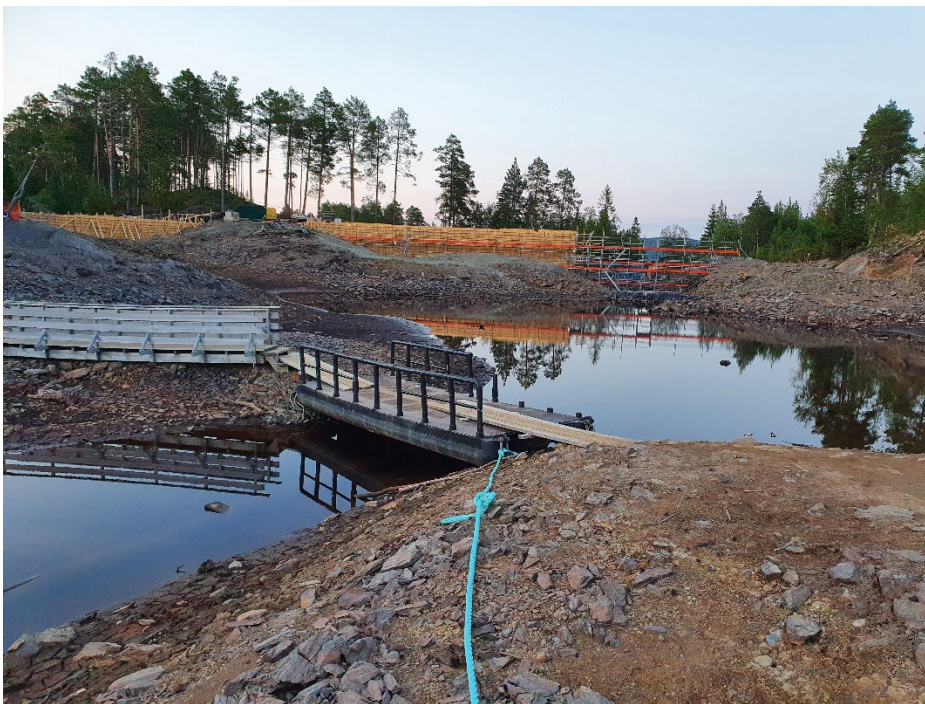
Figur 16: Stavsjøen ved utløp. Vedlikehold av demning sperret atkomst langs den opprinnelige turstien. En midlertidig gangbro for atkomst langs turstien ble lagt over det nederste nedtappede bassenget. Foto: Helge Bardal, Veterinærinstituttet.

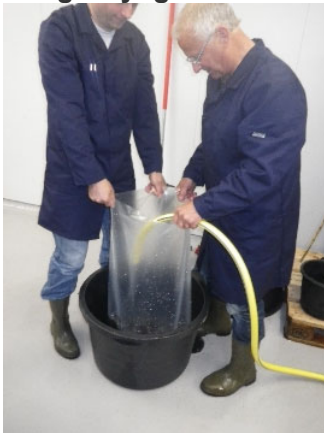
Yngel suges opp v.h.a. hevertprinsippet fra klekkebakken og over i en 40 liters plastsekk.

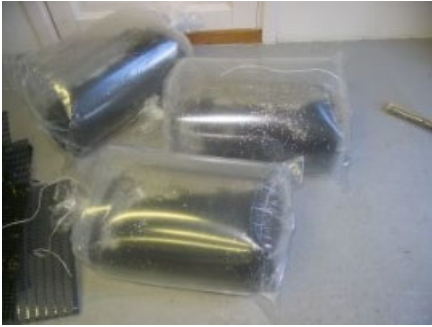
Ved lengre transport settes oksygensensoren inn i minst en av sekkene før denne sekken stripses igjen.
