Rapport nr.: 2005.012		ISSN 0800-3416	Gradering: Åpen	
Tittel: Miljøtilstanden ved opplagsplasser og pussesteder ved 11 småbåthavner i Trøndelag				
Forfatter: Morten Jartun og Tore Volden		Oppdragsgiver:		
Fylke: Nord- og Sør-Trøndelag		Kommune:		
Kartblad (M=1:250.000)		Kartbladnr. og -navn (M=1:50.000)		
Forekomstens navn og koordinater:		Sidetall: 15	Pris: kr. 90,-	
Feltarbeid utført: September 2004		Rapportdato: 03.02.05	Prosjektnr.: 296000	Ansvarlig:
Sammendrag:				
<p>Miljøtilstanden rundt opplagsplasser og pussesteder er vurdert for 11 småbåthavner rundt Trondheimsfjorden. Det er blitt samlet inn 87 prøver av overflatejord og løse masser, og innholdet av 30 grunnstoffer er bestemt. I denne rapporten fokuseres det på 9 grunnstoffer som er kjent å ha effekt på miljø og helse: arsen (As), kadmium (Cd), krom (Cr), kobber (Cu), kvikksølv (Hg), nikkel (Ni), bly (Pb), tinn (Sn) og sink (Zn).</p> <p>Flere av småbåthavnene har svært høye konsentrasjoner av kobber, tinn, bly og sink. Dette er stoffer som er kjent brukt i maling, bunnstoff og impregnering. I enkelte områder er jorda å betrakte som sterkt forurenset ut fra et miljøperspektiv, og jorda vil sannsynligvis lett kunne spres

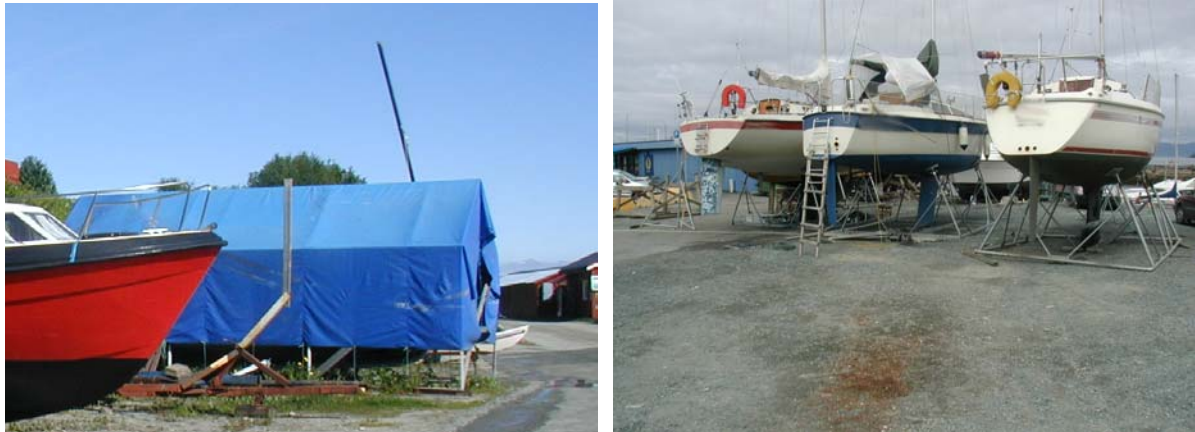
**Figur 2. Pussing med telt (t.v.) og uten (t.h). Det er fare for spredning til et større område**

Bruk av maling, bunnstoff og impregnering er ikke til å unngå ved småbåthavnene. Det er imidlertid viktig at det brukes godkjente stoffer som ikke vil utgjøre noen miljø- eller helseisiko. I mange av havnene brukes telt eller presenning rundt båtene under pussing. Det er i etterkant av slikt arbeid viktig å samle opp malingsrester og eventuell forurenset jord og levere dette til godkjent mottak. Ved åpen pussing er det stor sjanse for at forurensninger spres til et større område, se Figur 2.

Denne undersøkelsen viser at opplagsplassene og pussestedene kan utgjøre en risiko for spredning av forurensning. For å hindre en framtidig spredning til sjøen kan man fjerne den forurensete jorda på land og erstatte denne med rene masser. Det er viktig at den jorda som fjernes leveres til et godkjent mottak for forurensete masser. Et slikt føre-var tiltak vil sannsynligvis utgjøre en betydelig lavere kostnad i forhold til en framtidig opprydning ute i havnesedimentene.

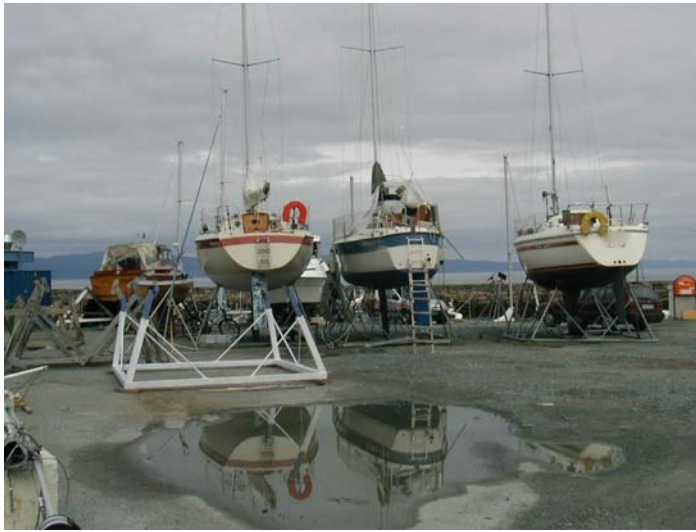
**Skansen Marina  
(Trondheim)**  
Sør-Trøndelag

Jorda på Skansen Marina i Trondheim er svært forurenset med samtlige av de 9 utvalgte grunnstoffene. I de andre havnene er det kun enkelte grunnstoffer som forekommer i høye konsentrasjoner, som for eksempel i Lensvik småbåtforening hvor det er kun bly som kan

Jorda rundt opplagsplassene og hvor det kan foregå båtpuss er forurenset med :

- Arsen (As)
- Kadmium (Cd)
- Kobber (Cu)
- Kvikksølv (Hg)
- Bly (Pb)
- Tinn (Sn)
- Sink (Zn)

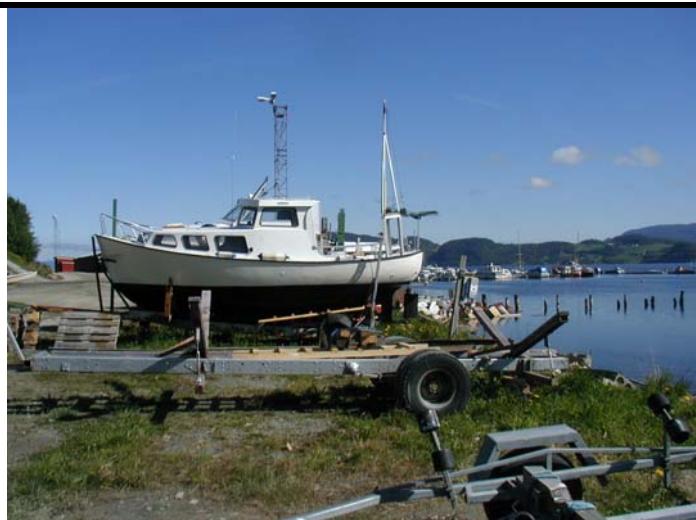
**Børsa båthavn**  
Sør-Trøndelag

Jorda rundt opplagsplassene og hvor det kan foregå båtpuss er forurenset med :

- Kobber (Cu)
- Tinn (Sn)
- Sink (Zn)

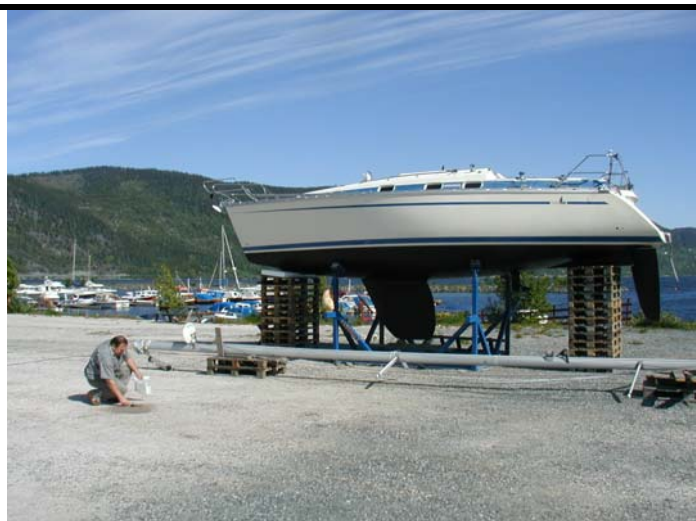
**Båtklubben Terna, Orkanger**  
Sør-Trøndelag

Jorda rundt opplagsplassene og hvor det kan foregå båtpuss er forurenset med :

- Kobber (Cu)
- Tinn (Sn)
- Sink (Zn)

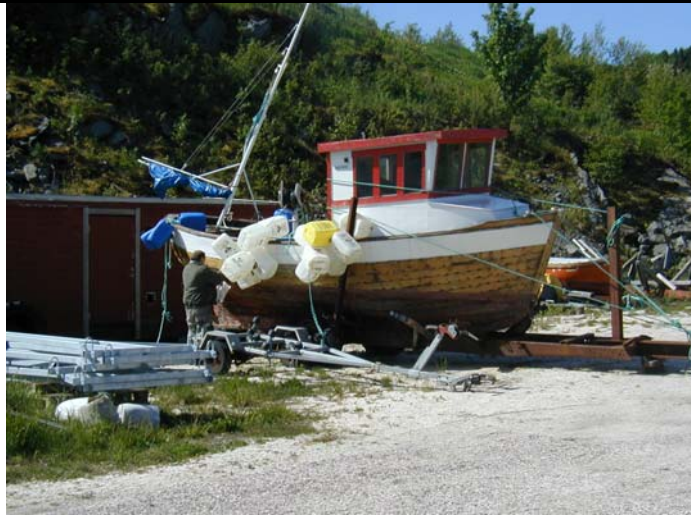
### **Lensvik småbåtforening**

Jorda rundt opplagsplassene og hvor det kan foregå båtpuss er forurenset med :

- Kobber (Cu)
- Bly (Pb)
- Sink (Zn)

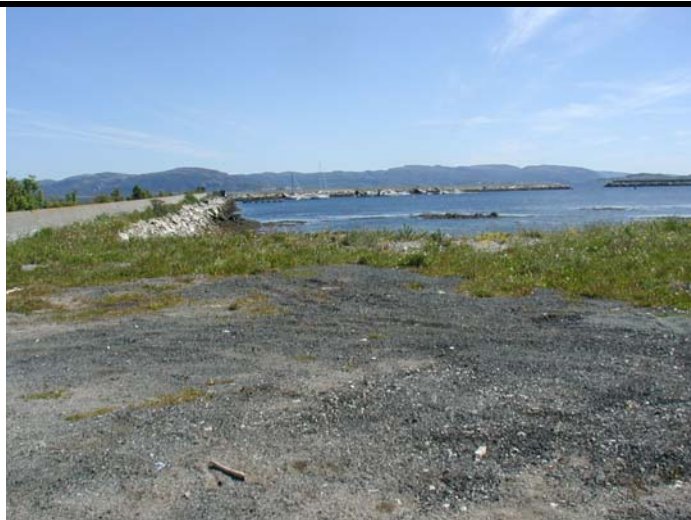
### **Brekstad båtklubb**

Det ble ikke funnet noen klare opplagsplasser eller pussesteder i området rundt Brekstad. Det ble kun tatt 2 prøver ved molo avbildet til venstre. Disse prøvene var rene.

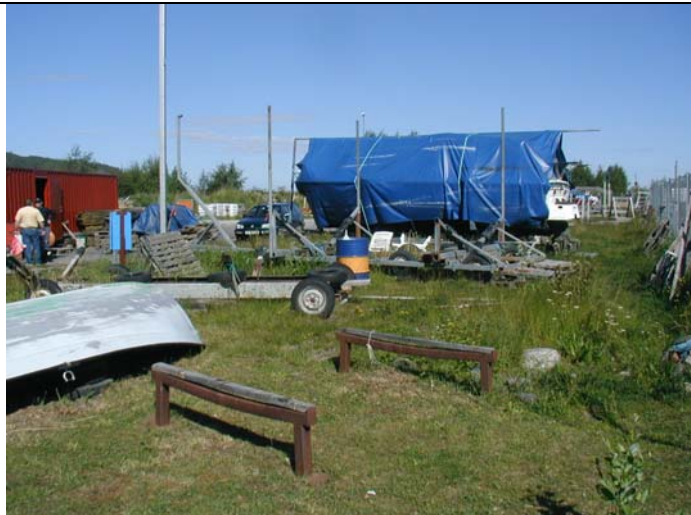
### **Malvik båtforening**

Jorda rundt opplagsplassene og hvor det kan foregå båtpuss er forurenset med :

- Kobber (Cu)
- Tinn (Sn)
- Sink (Zn)

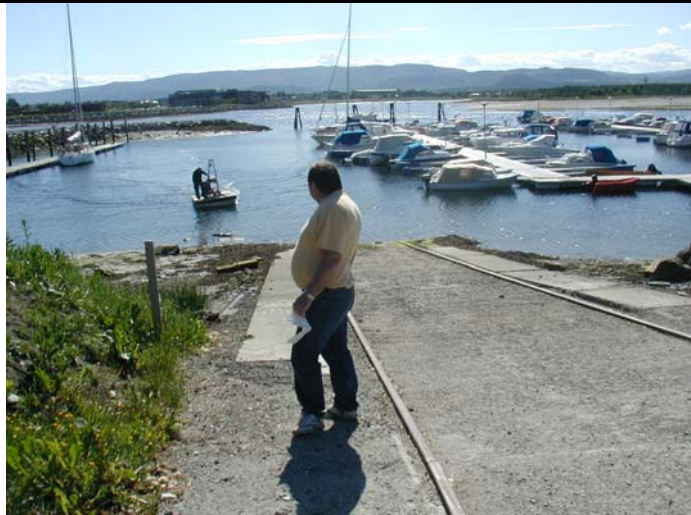
### **Stjørdal småbåthavn**

Jorda rundt opplagsplassene og hvor det kan foregå båtpuss er ikke markert forurenset. Konsentrasjonen av kobber (Cu) og sink (Zn) i jorda er likevel noe høyt i forhold til hva som anses som rene masser.

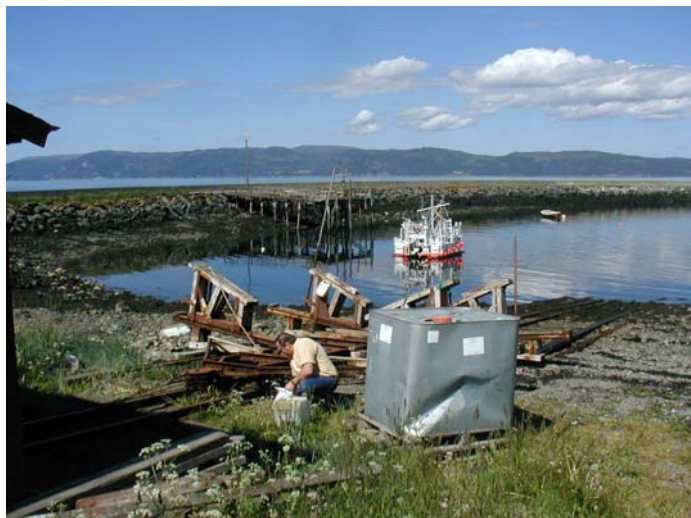
### **Småland småbåthavn (Frosta)**

Jorda rundt opplagsplassene og hvor det kan foregå båtpuss er ikke markert forurenset, men konsentrasjonen av kobber (Cu), bly (Pb) og sink (Zn) i jorda er noe høyt i forhold til hva som anses som rene masser.

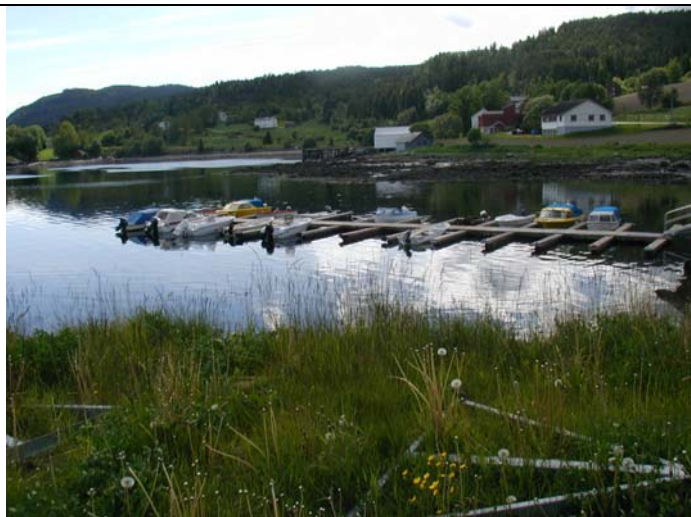
### **Framverran småbåthavn (Mosvik)**

Jorda rundt opplagsplassene og hvor det kan foregå båtpuss er ikke markert forurenset.

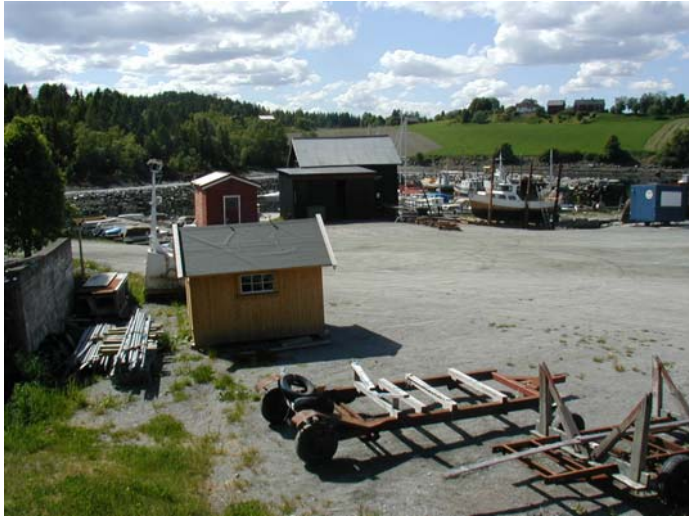
### **Kjerknesvågen småbåthavn (Inderøy)**

Jorda rundt opplagsplassene og hvor det kan foregå båtpuss er forurenset med :

- Kadmium (Cd)
- Kobber (Cu)
- Kvikksølv (Hg)
- Bly (Pb)
- Tinn (Sn)
- Sink (Zn)

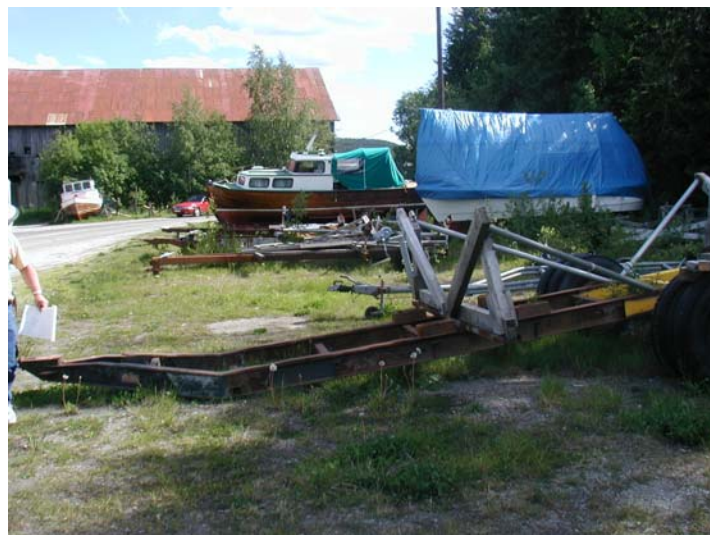
### **Eggebogen småbåthavn (Steinkjer)**

Jorda rundt opplagsplassene og hvor det kan foregå båtpuss er forurenset med :

- Krom (Cr)
- Kobber (Cu)
- Kvikksølv (Hg)
- Tinn (Sn)
