Vurdering av vannkvalitet og forurensningskilder i to elver i Malvik kommune

BACHELOROPPGAVE

Naturforvaltning

Våren - 2006

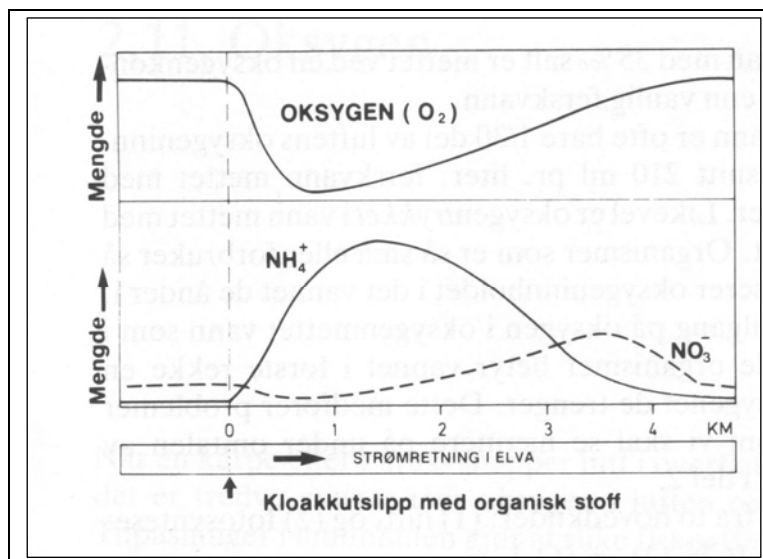
Figur 3: Figuren viser sammenhengen mellom oksygeninnholdet i vannet i elven og forholdet mellom nitrat (NO_3^-) og ammonium (NH_4^+) (Økland 1983a).

Ammonium (NH_4^+) er det primære sluttproduktet når heterotrofe bakterier bryter ned nitrogenholdige organisk stoff. Noe ammonium dannes også via ekskresjon fra dyr (urin). Via bakterier som *Nitrosomonas* vil ammonium oksyderes til nitritt (NO_2^-). Oksydasjonen kan fortsette til nitrat (NO_3^-) ved hjelp av andre bakterier (*Nitrobacter*). I naturlig ferskvann vil ofte forholdene mellom nitrat og ammonium være 25:1. Dette gjelder i områder med ”naturlig” tilgang på nitrater fra avrenningsvann i omgivelsene. Der naturlig nitrattilførselen proporsjonsmessig betyr mindre, kan forholdene endres til 1:1, og ved store tilførsler av kloakk eller avrenning fra dyrket mark kan nitrogen i form av ammonium dominere over nitrogen i form av nitrat. Generelt dominerer nitrat når vannmassene inneholder oksygen (figur 3) (Økland 1983a).

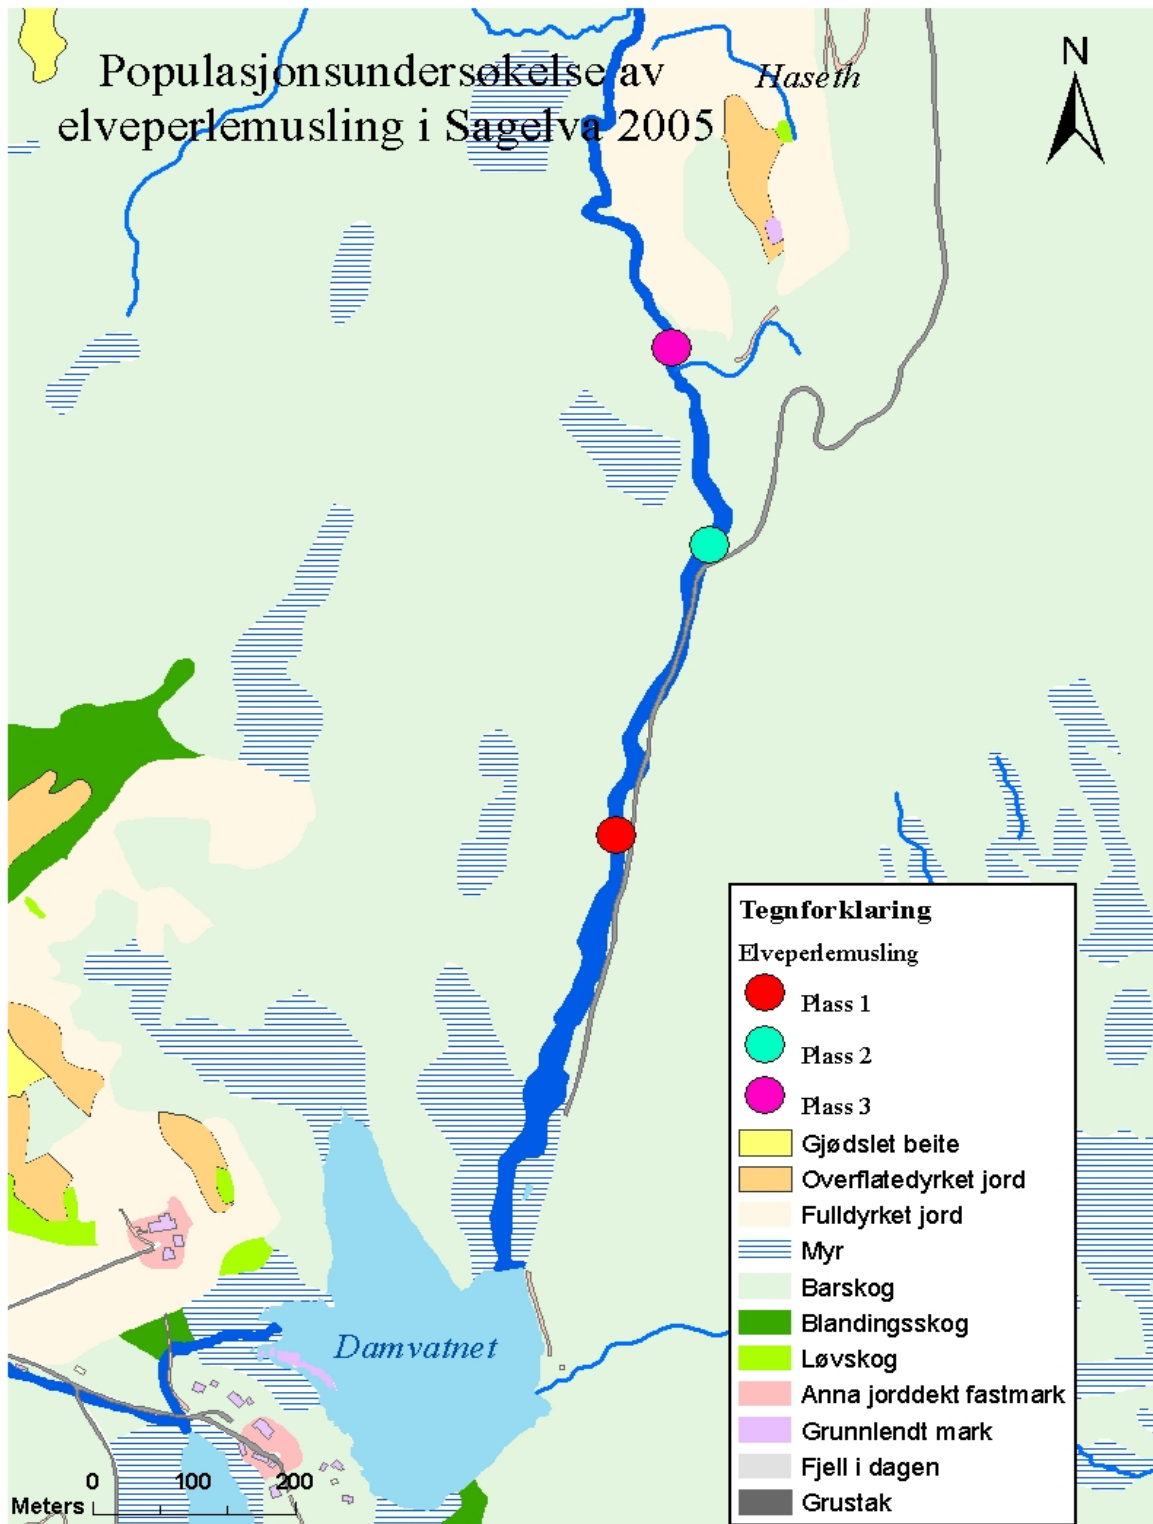
Vedlegg 2. Kart som viser hvor populasjonsundersøkelsene av elveperlemusling i Sagelva 2005 ble utført.
